Undersøgelse for miljøfarlige stoffer

Fuglebakkegård

Borups Alle 137-141, Ternevej 2A-2B, Solsortevej 74-76 og Drosselvej 81,
1820 Frederiksberg

Dato: 10-02-2025
Sag nr.: 251091
Rev: 0
Udarbejdet af: Sebastian Nielsen
Kvalitetssikret: Jonas Bergenholz

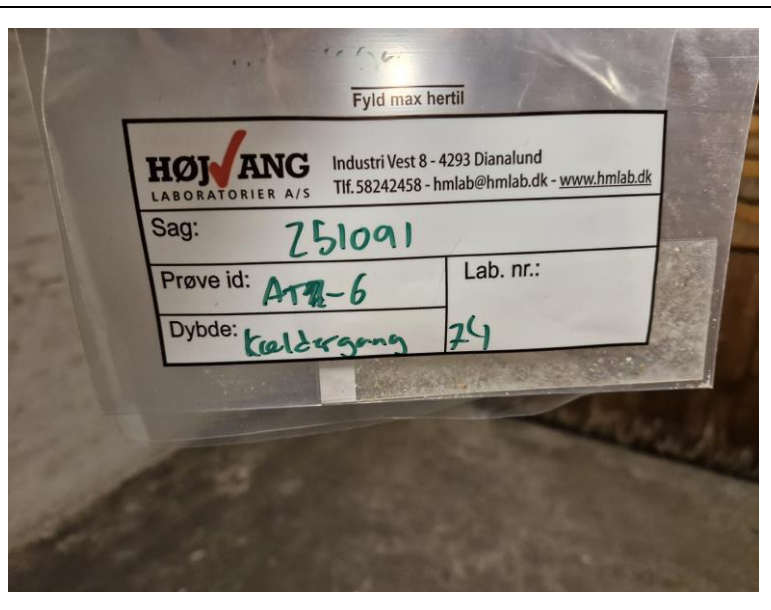
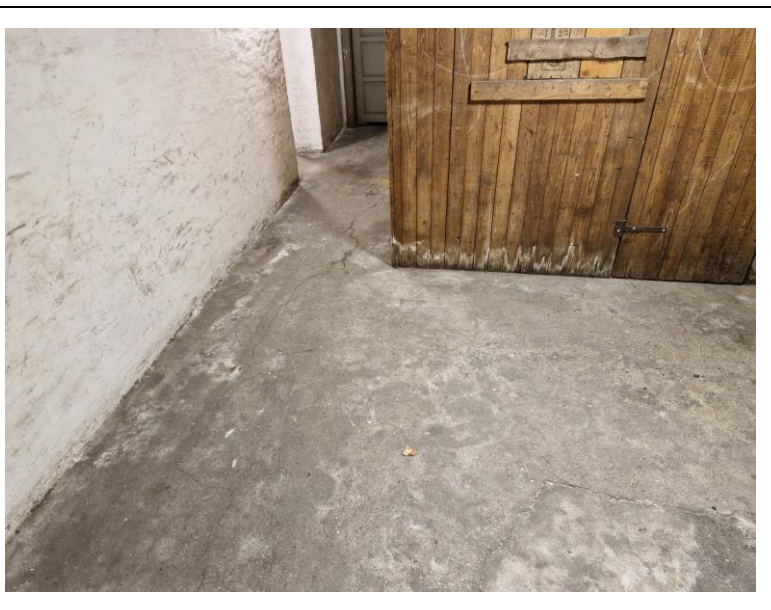
Prøve AT-6
 Geltape - kældergang 74.
 Asbest ip

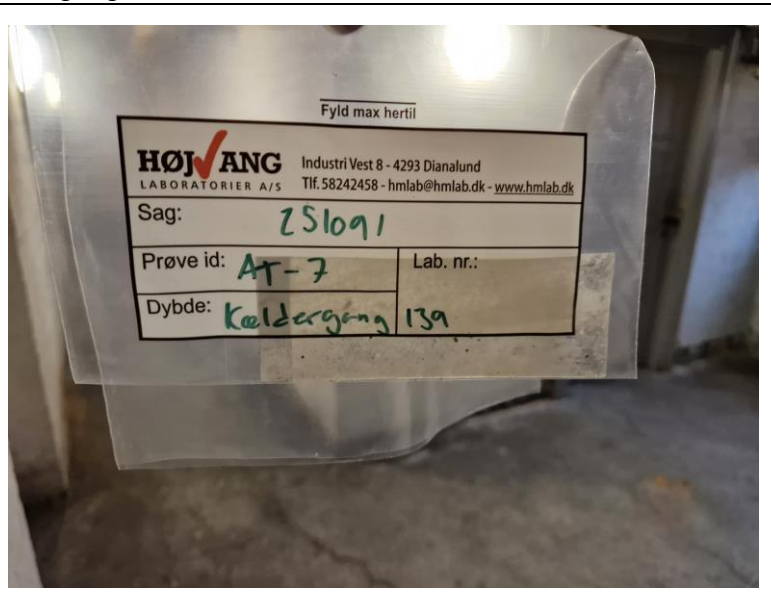
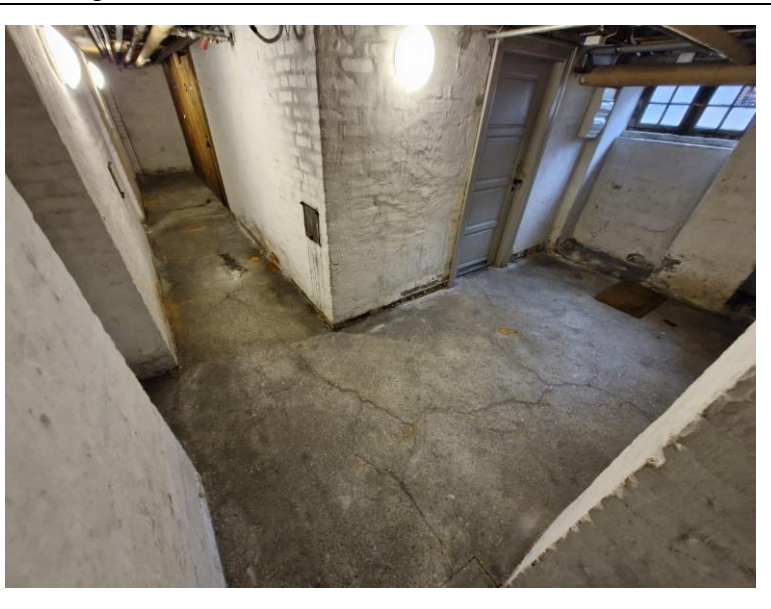
Der er fundet indhold af asbestfibre i prøverne fra kældergulvet ved bolig nr. 139 og 81, udtaget på overfladerne af kældergulvet. Det vurderes således, at kælderrummene er kontamineret med asbestfibre.

Prøve AT-7
 Geltape - kældergang 139.
Asbest **Påvist**

Vi anbefaler generelt, at der udføres en grundig asbestrensning af kælderum. Indtil rengøringen er gennemført og området frigivet, bør arealet afspærres med plastafdækning og skiltning i henhold til gældende regler.

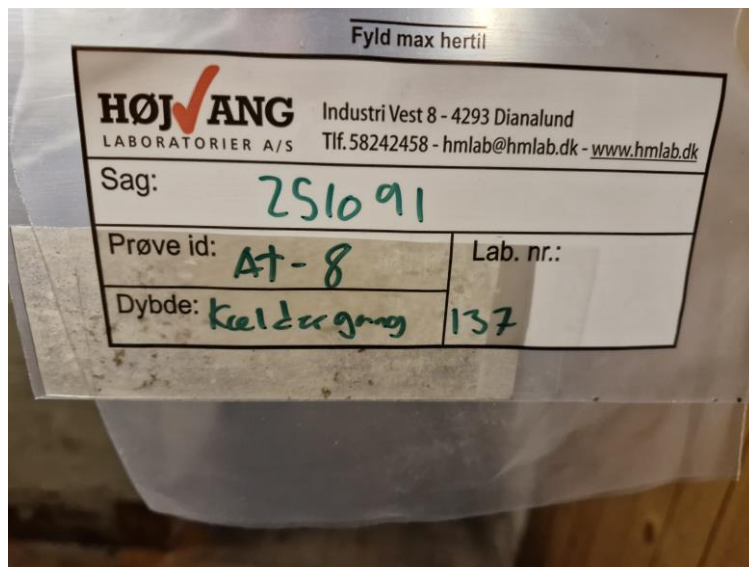
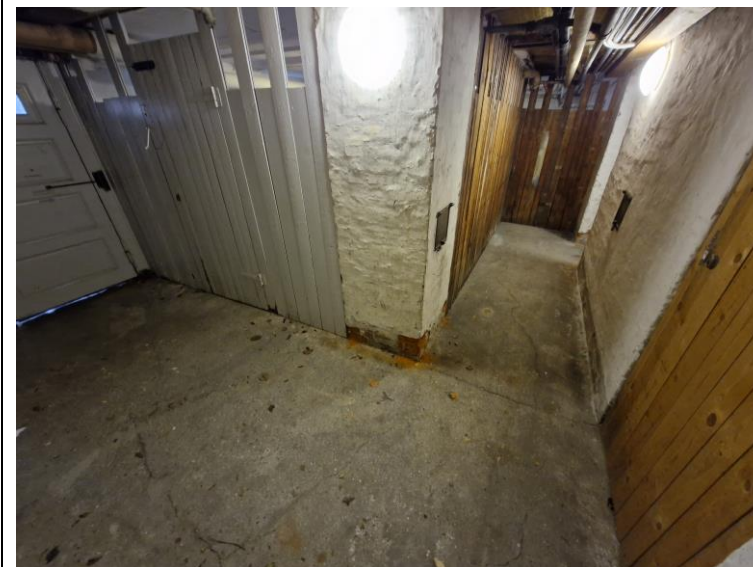
Prøve AT-8

Geltape - kældergang 137.

Asbest

ip

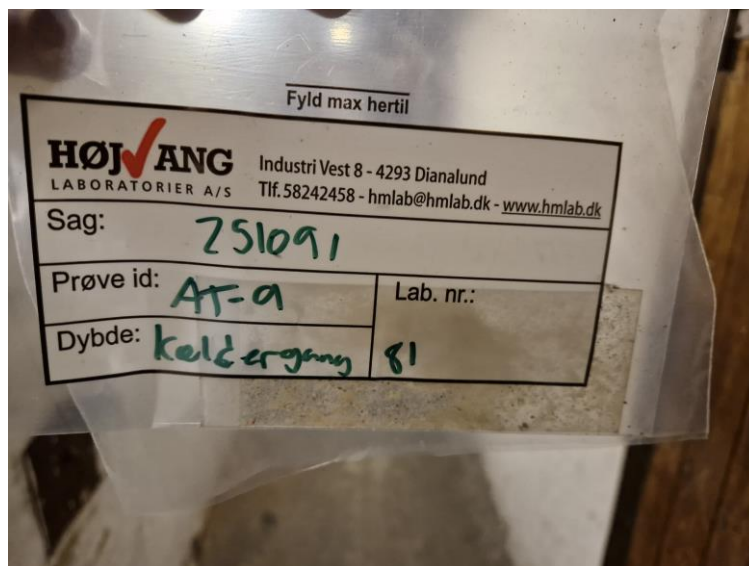
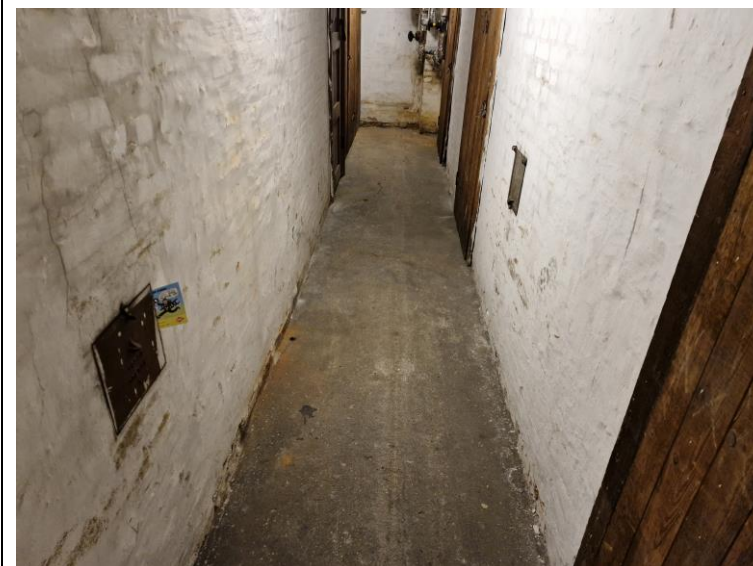
Prøve AT-9

Geltape - kældergang 81.

Asbest

Påvist

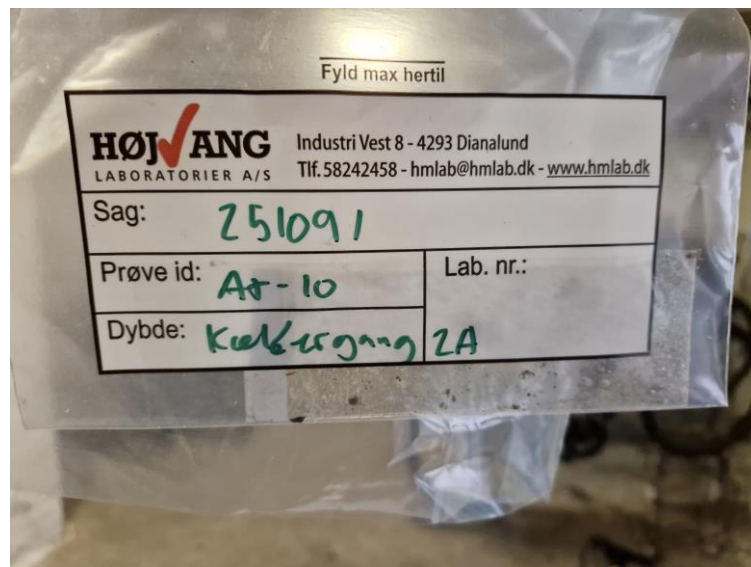
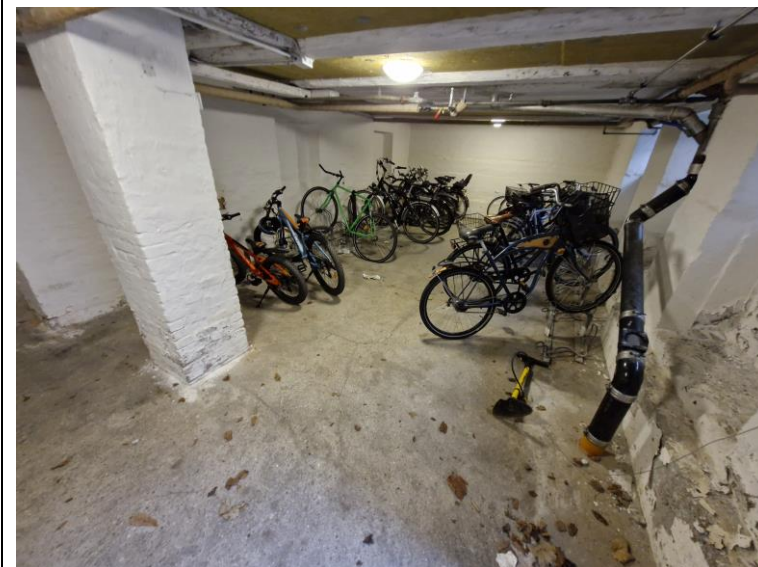
Prøve AT-10

Geltape - kælder gang 2A.

Asbest

ip

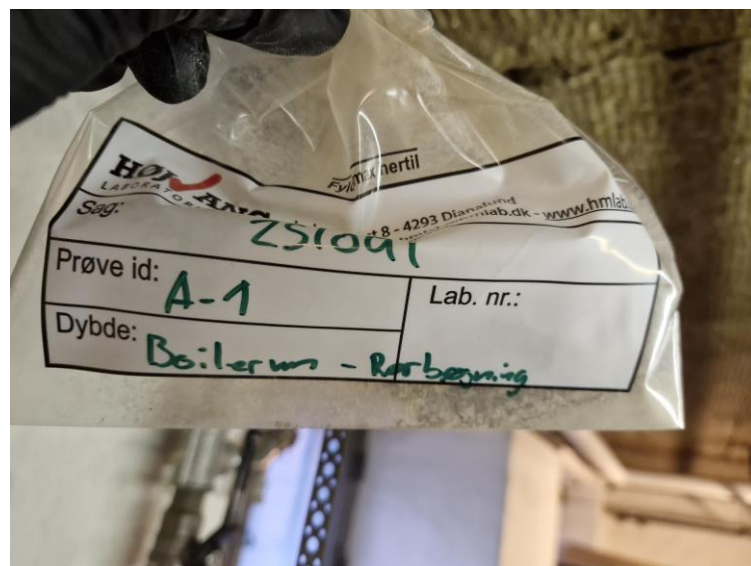
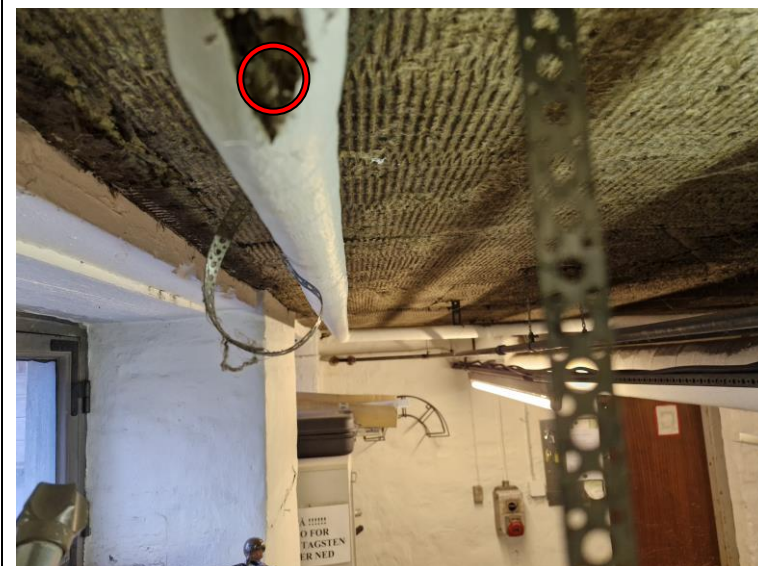
Prøve A-1

Rørbøjning - Boilerrum.

Asbest

Påvist

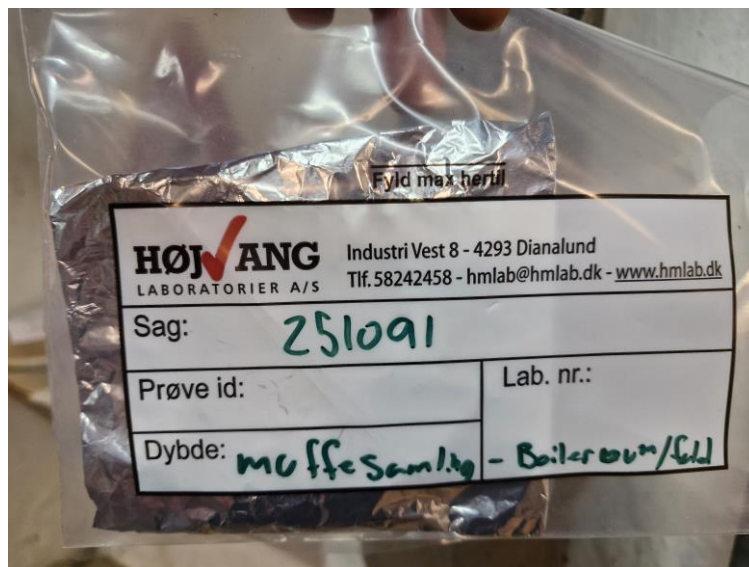
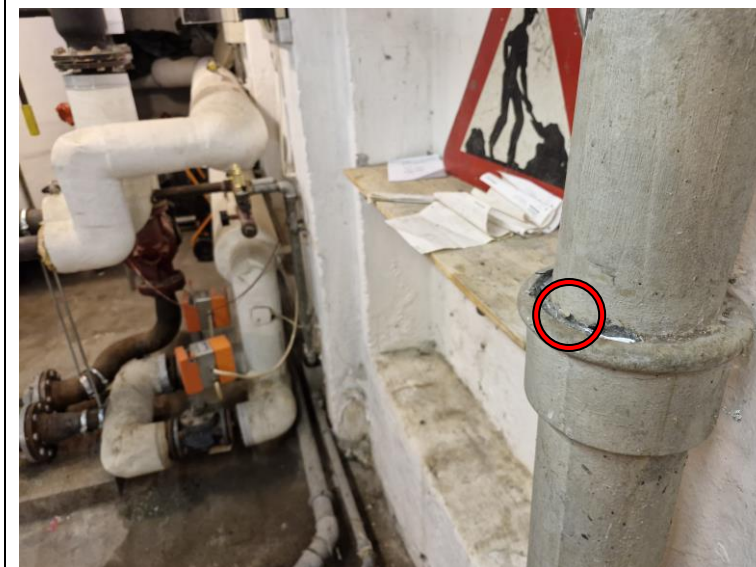
Prøve B-1

Muffesamling - Boilerrum.

Bly	810	mg/kg
Cadmium	0,30	mg/kg
Chrom	<2	mg/kg
Kobber	34	mg/kg
Nikkel	4,3	mg/kg
Zink	78	mg/kg
PCB	0,62	mg/kg
KP	ip	
Asbest	ip

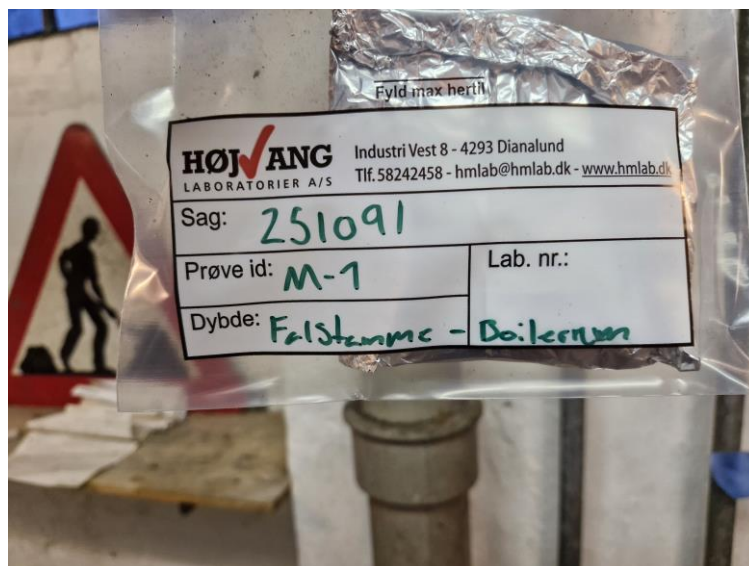
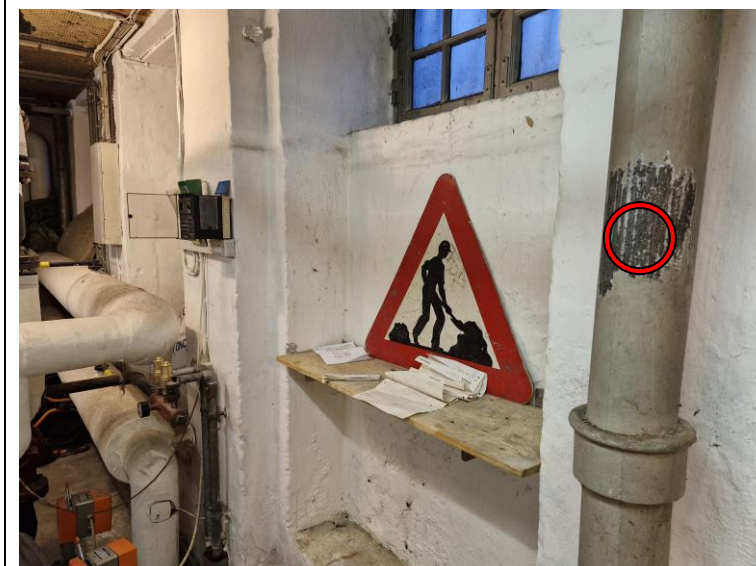
Prøve M-1

I skal være opmærksomme på at støbejernsfaldstammer fra fabrikkens side er behandlet med et bitumenlag der erfaringsmæssigt indeholder PAH som farligt indhold. Erfaringsmæssigt er der ligeledes anvendt blylodninger til samling af rørene.

Grå maling på faldstamme - Boilerrum.

Bly	260	mg/kg
Cadmium	0,80	mg/kg
Chrom	27	mg/kg
Kobber	78	mg/kg
Nikkel	13	mg/kg
Zink	400	mg/kg
Kviksølv	0,20	mg/kg
PCB	1,9	mg/kg
KP	ip	
Benz(a)pyren	49	mg/kg
Dibenzo(a,h)antracen	12	mg/kg
sumPAH'er	370	mg/kg
Asbest	ip

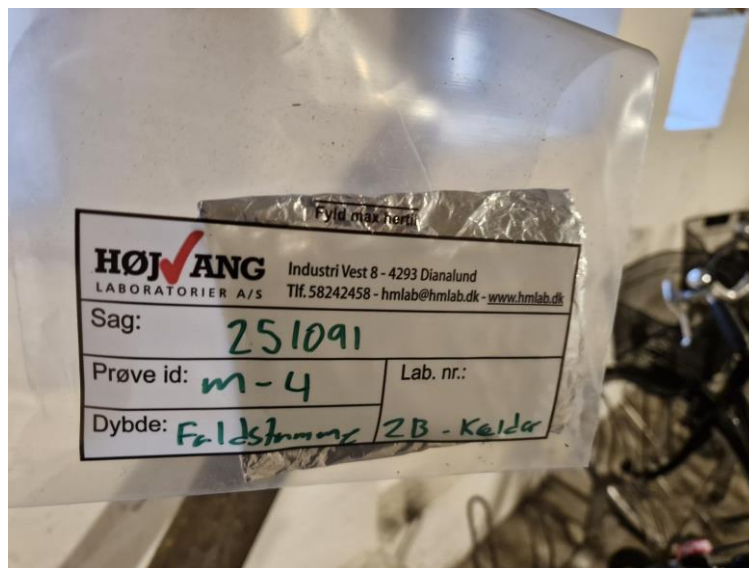
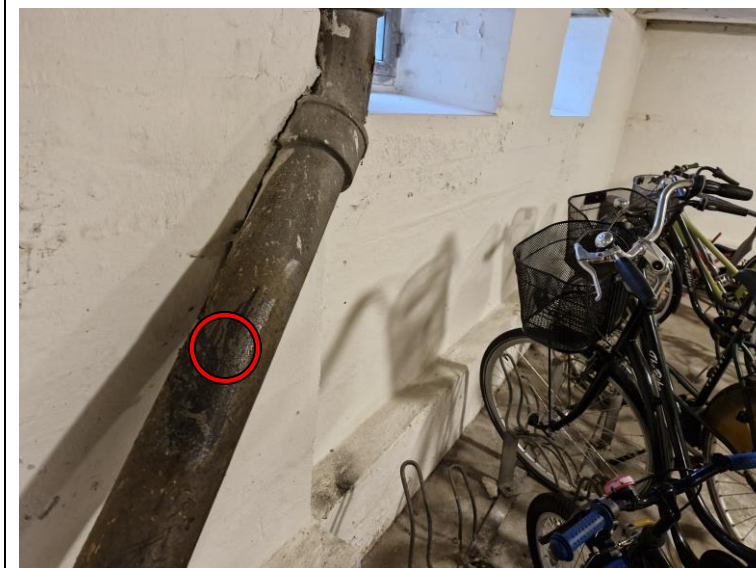
Prøve M-4

Mørke grå maling på faldstamme - kælder 2B.

Bly	880	mg/kg
Cadmium	3,4	mg/kg
Chrom	25	mg/kg
Kobber	530	mg/kg
Nikkel	28	mg/kg
Zink	1.300	mg/kg
Kviksølv	0,27	mg/kg
PCB	ip	
KP	ip	
Benz(a)pyren	290	mg/kg
Dibenzo(a,h)antracen	69	mg/kg
sumPAH'er	3.200	mg/kg
Asbest	ip

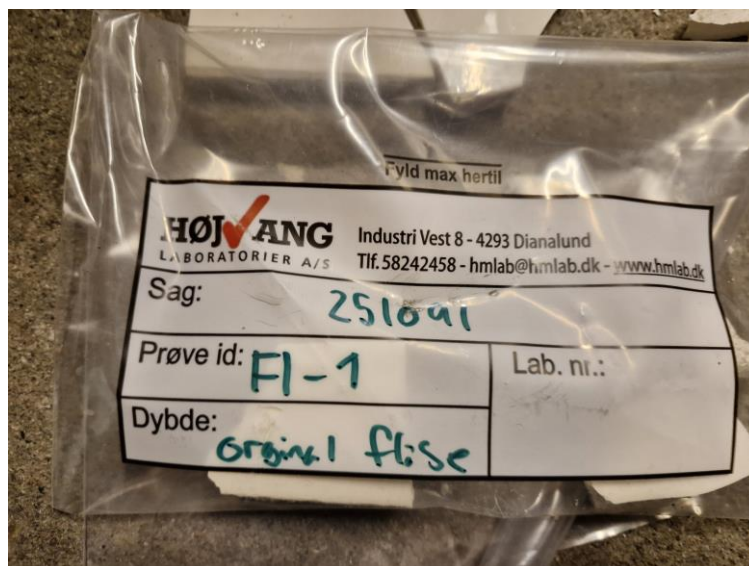
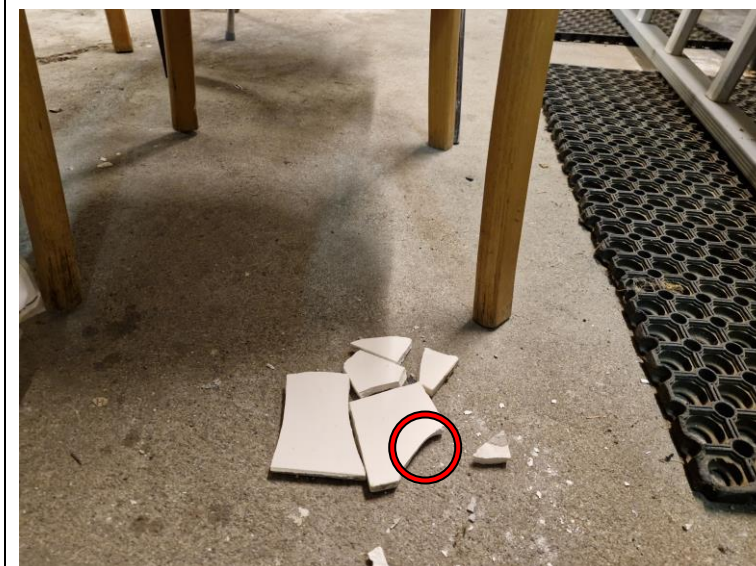
Prøve FL-1

Ved prøvetagning af fliser på badeværelser blev der udleveret en flise med klæber af ældre dato, som under en tidligere renovering i en af lejlighederne er blevet opbevaret i et beboerrum. Det er således usikkert om asbestindholdet er i klæberen eller på grund af kontaminering. Alle fliser af denne type der dukker op skal håndteres som asbestholdige på grund af klæberen. Det skal bemærkes at arbejdstilsynet skelner mellem typer af asbestarbejde ift. autorisationen. Nedrivning af asbest kræver autorisation. Arbejde med risiko for udsættelse af asbeststøv er ikke omfattet af autorisationskravet, men skal håndteres arbejdsmiljømæssigt.

Hvide glaseret flise m. klæber.

Bly	59	mg/kg
Cadmium	<0,04	mg/kg
Chrom	<2	mg/kg
Kobber	<2	mg/kg
Nikkel	<1	mg/kg
Zink	<6	mg/kg
Kviksølv	<0,03	mg/kg
Asbest	Påvist

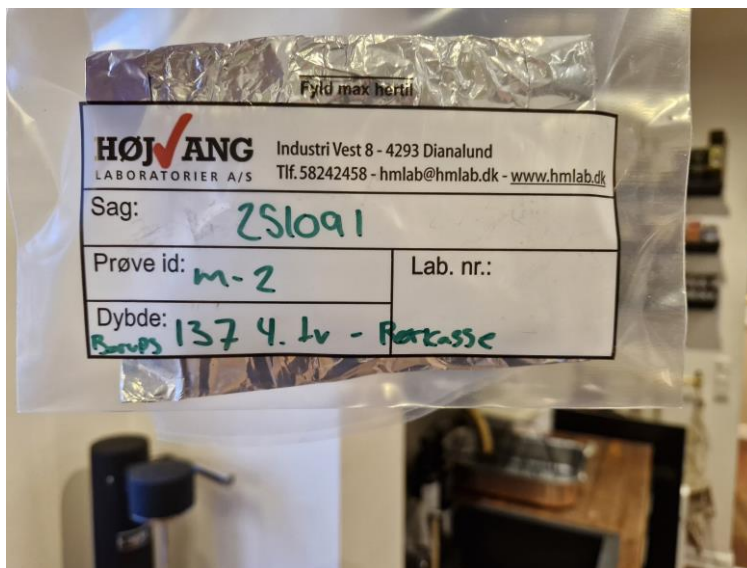
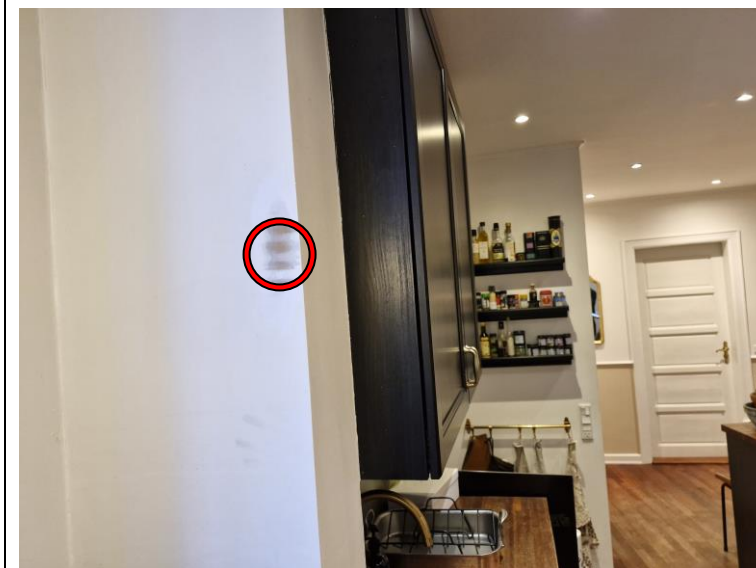
Prøve M-2

Hvid maling på indvendig rørkasse - Borup 137, 4. tv.

Bly	<2	mg/kg
Cadmium	0,13	mg/kg
Chrom	110	mg/kg
Kobber	2,2	mg/kg
Nikkel	22	mg/kg
Zink	18	mg/kg
Kviksølv	<0,03	mg/kg
PCB	ip	
KP	ip

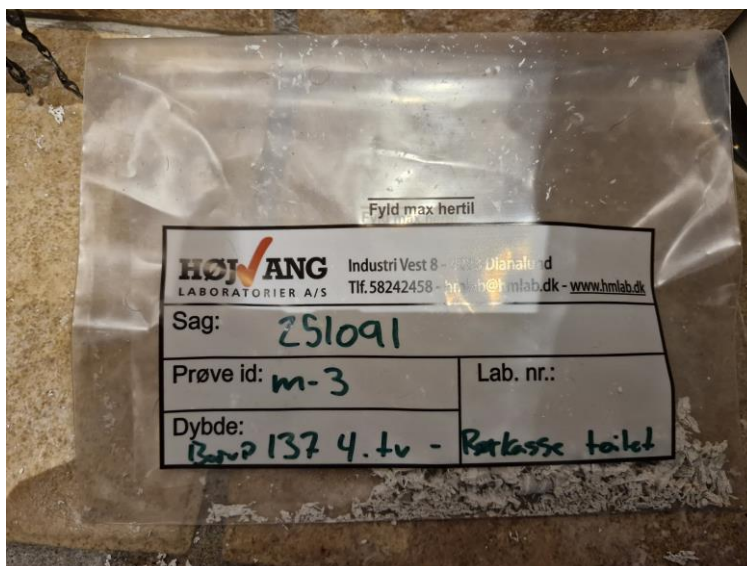
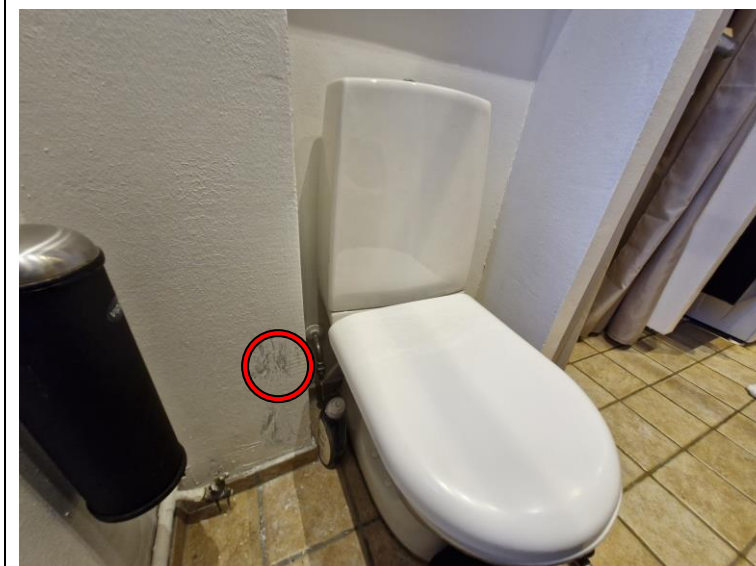
Prøve M-3

Hvid maling på rørkasse på toilet - Borup 137, 4. tv.

Bly	<2	mg/kg
Cadmium	0,11	mg/kg
Chrom	9,5	mg/kg
Kobber	17	mg/kg
Nikkel	2,1	mg/kg
Zink	37	mg/kg
Kviksølv	<0,03	mg/kg
PCB	ip	
KP	ip
