## Undersøgelse for asbestspredning

Fuglebakkegaard  
1820 Frederiksberg

Dato: 10-06-2025  
Sag nr.: 251091  
Rev: 0  
Udarbejdet af: Kasper Heide  
Kvalitetssikret: Jonas Bergenholz

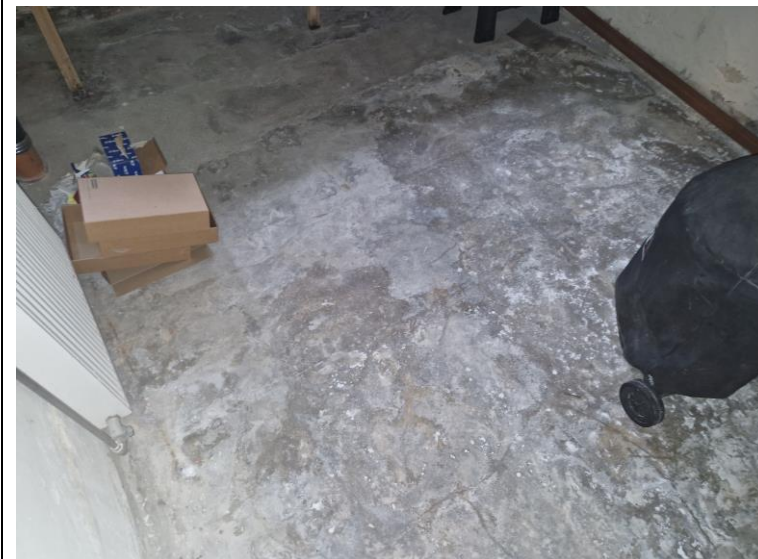
### Prøve AT -8

Kælderrum 5 gulv.

Asbest

ip

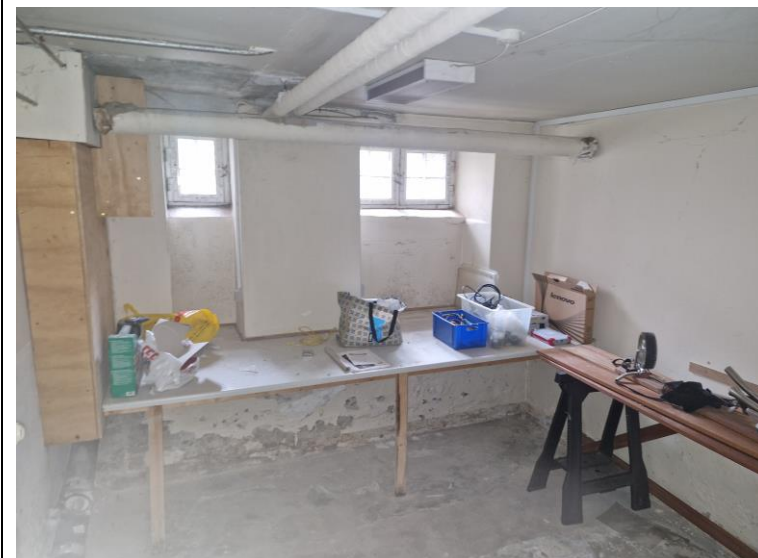
### Prøve AT -9

Kælderrum 5 beboer effekter.

Asbest

ip

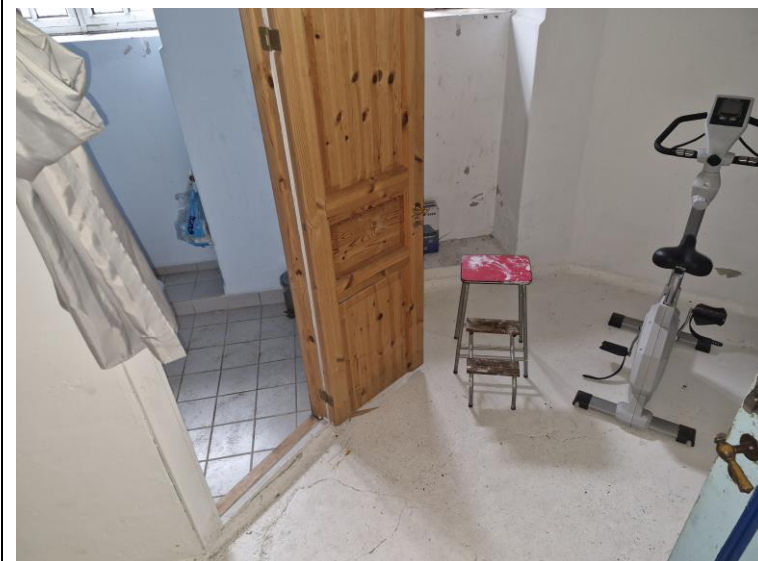
## Prøve AT -40

Kælderrum 53.

Asbest

Påvist

Vi anbefaler generelt at der udføres grundig asbestrengøring af de enkelte kælder- og loftrum. Arealet kan indtil det er frigivet afspærres med plastafdækning og skiltning iht. gældende regler. Ikke testede rum skal enten rengøres ud fra et forsigtighedsprincip – som vi på baggrund af undersøgelsen ikke anbefaler – eller testes for at afgøre om der er målbar asbestkontaminering eller ej

Arbejdet med rengøring skal udføres som asbestarbejde iht. gældende regler. Efter rengøring skal der foretages kontrolprøver fra området inden området frigives.

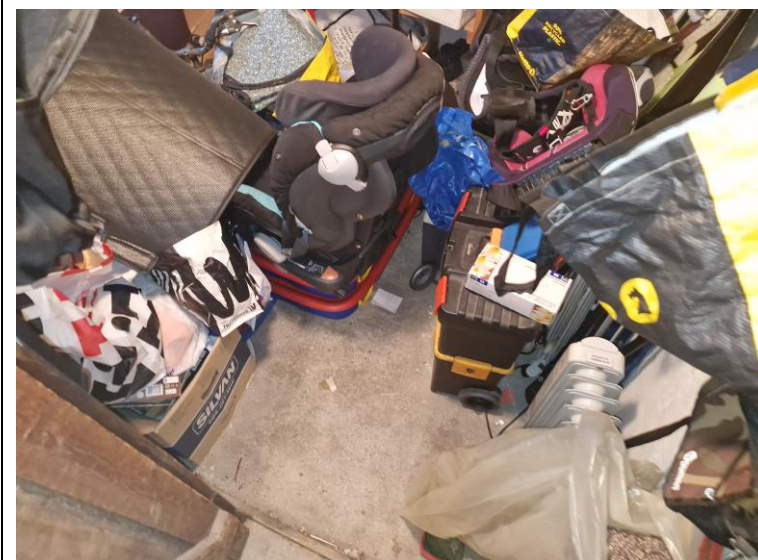
## Prøve AT -41

Kælderrum 54 gulv.

Asbest

Påvist

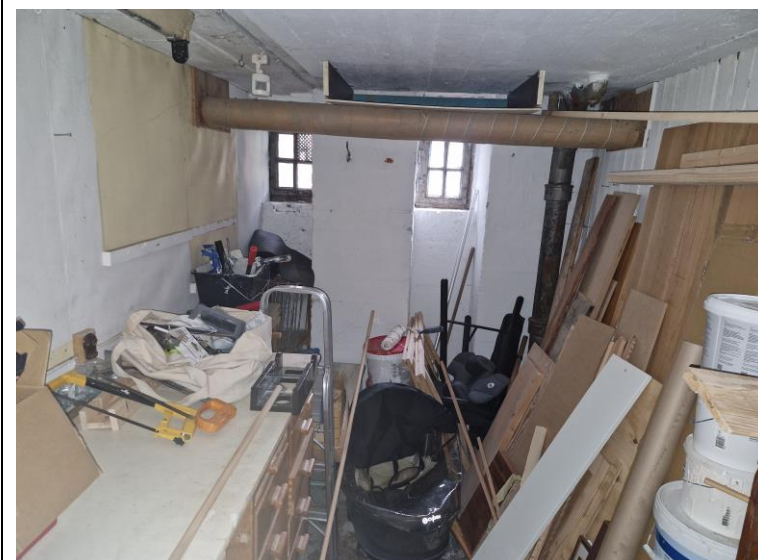
### Prøve AT -47

Kælderrum 63 beboer effekter.

Asbest

Påvist

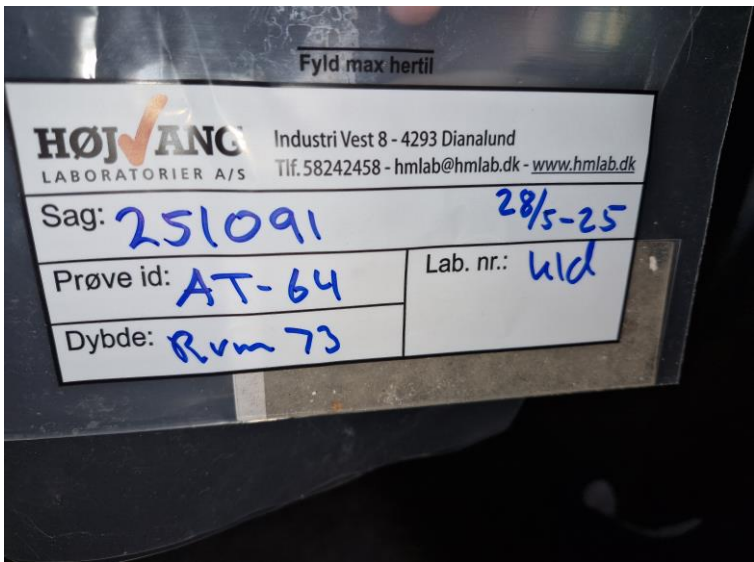
| <p><b>Prøve AT -64</b><br/>Kælderrum 73.</p> <p>Asbest <span style="float: right;">ip</span></p> | | |

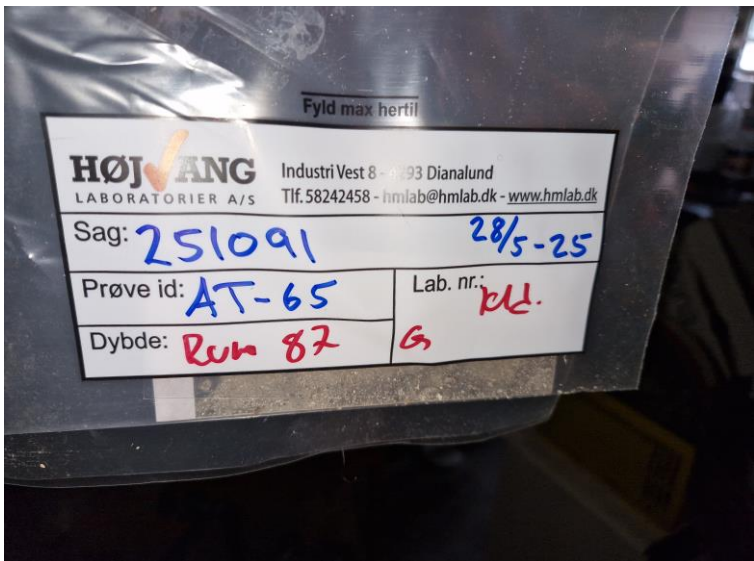
| <p><b>Prøve AT -65</b><br/>Kælderrum 87 gulv.</p> <p>Asbest <span style="float: right;">ip</span></p> | | |

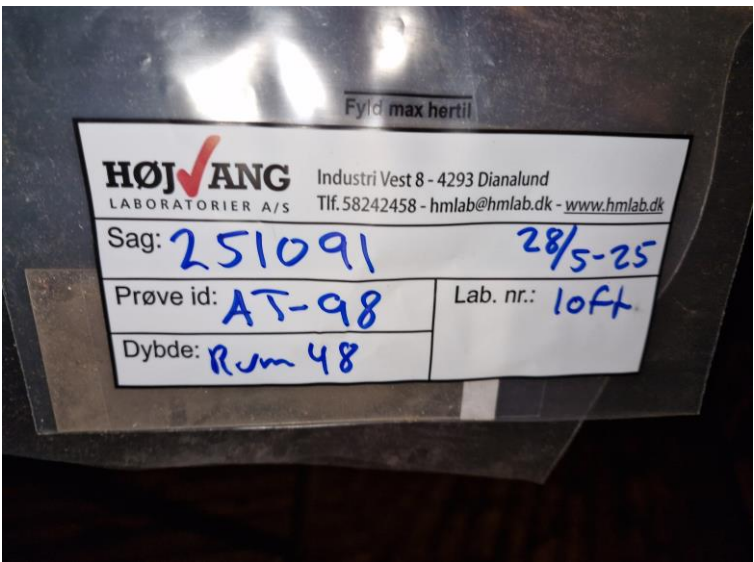
| <p><b>Prøve AT -98</b><br/>Loftrum 48.</p> <p>Asbest <span style="float: right;">ip</span></p> | | |

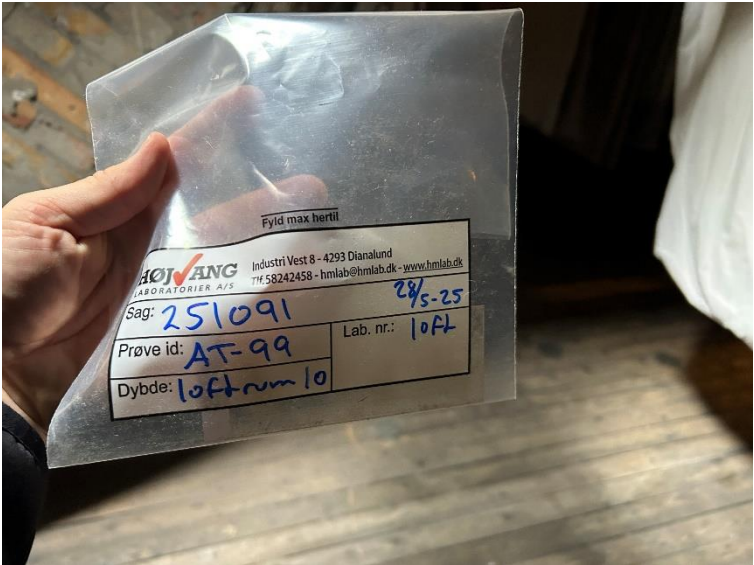
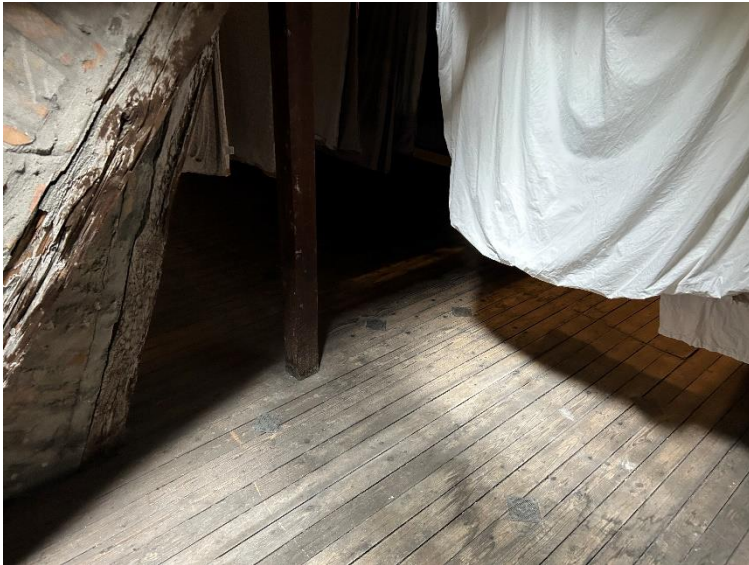
| <p><b>Prøve AT -99</b><br/>Loftrum 10 - Tørrerum</p> <p>Asbest <span style="float: right;">ip</span></p> | <p>Udtagningssted.</p> | <p>Placering.</p> |
