## Undersøgelse for asbestspredning

Fuglebakkegaard  
1820 Frederiksberg

Dato: 10-06-2025  
Sag nr.: 251091  
Rev: 0  
Udarbejdet af: Kasper Heide  
Kvalitetssikret: Jonas Bergenholz

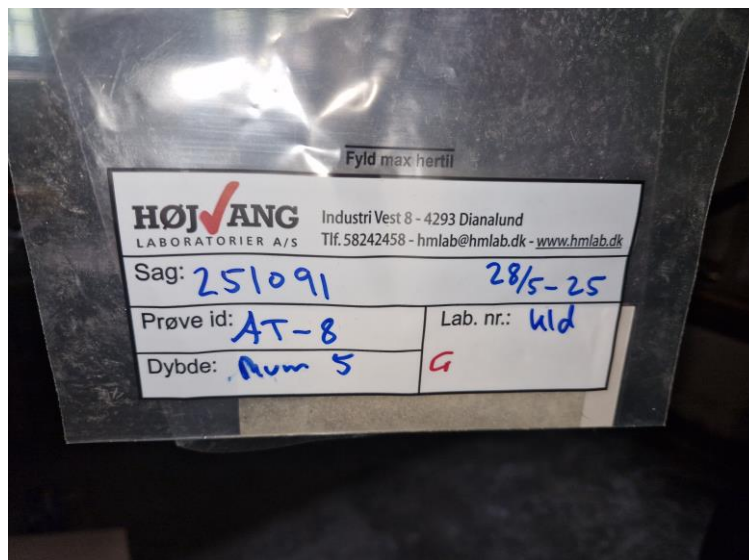
### Prøve AT -9

Kælderrum 5 beboer effekter.

Asbest

ip

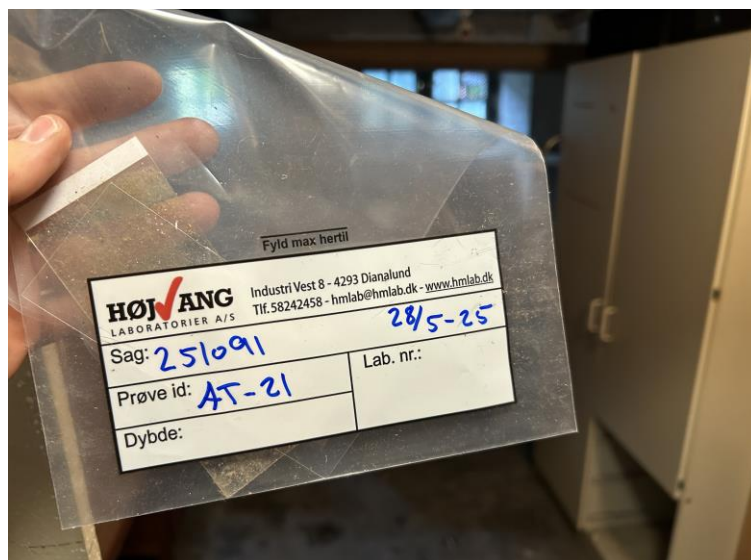
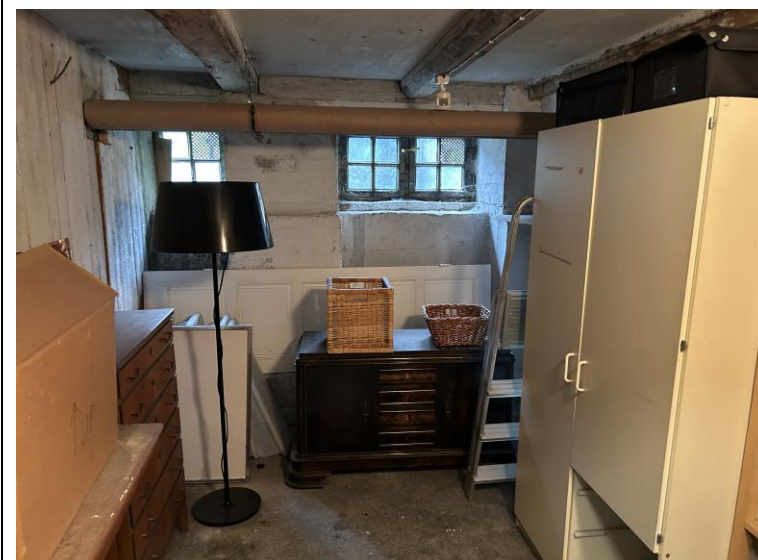
### Prøve AT -21

Kælderrum 21.

Asbest

ip

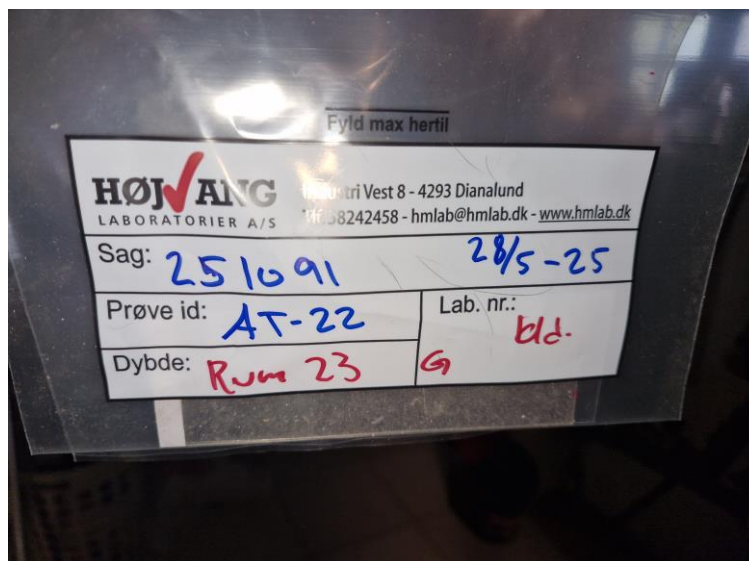
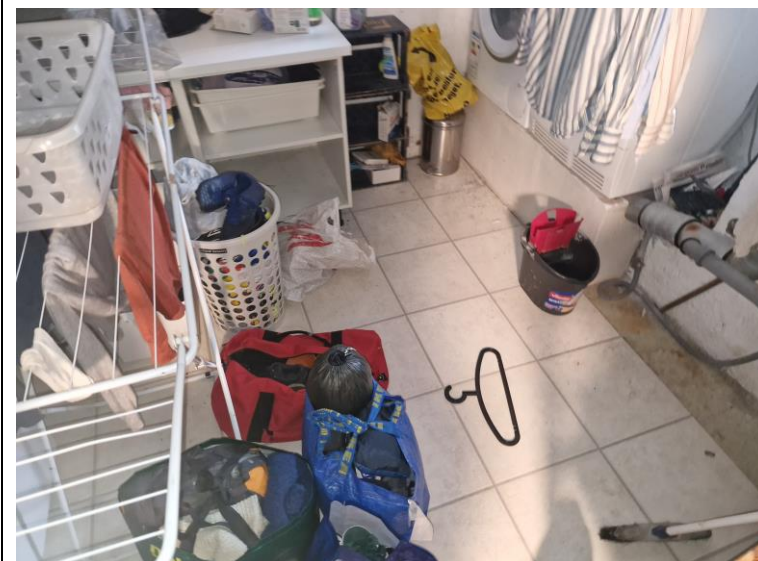
### Prøve AT -22

Kælderrum 23 gulv.

Asbest

ip

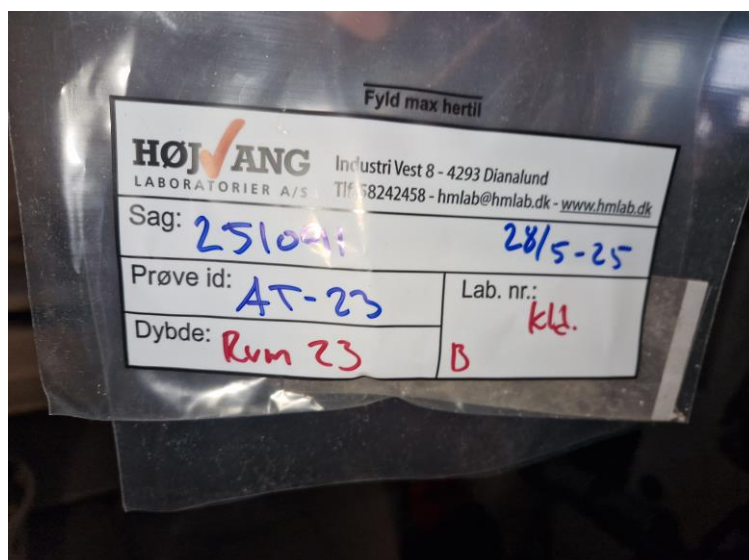
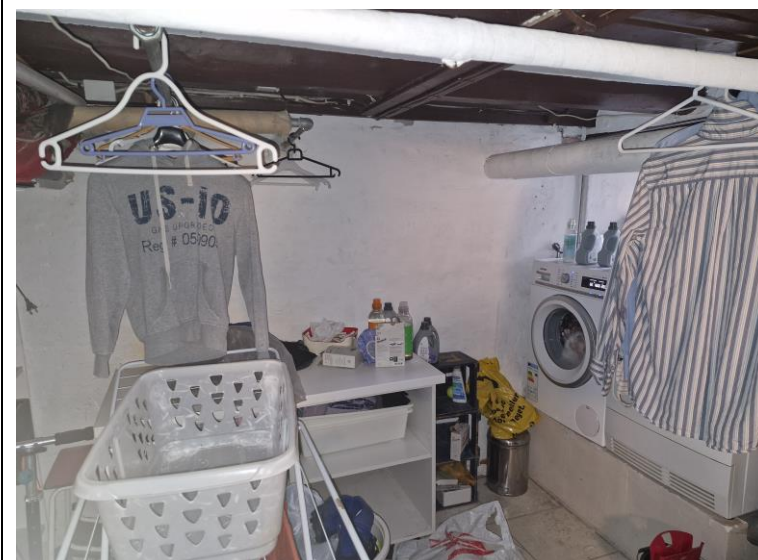
### Prøve AT -23

Kælderrum 23 beboer effekter.

Asbest

ip

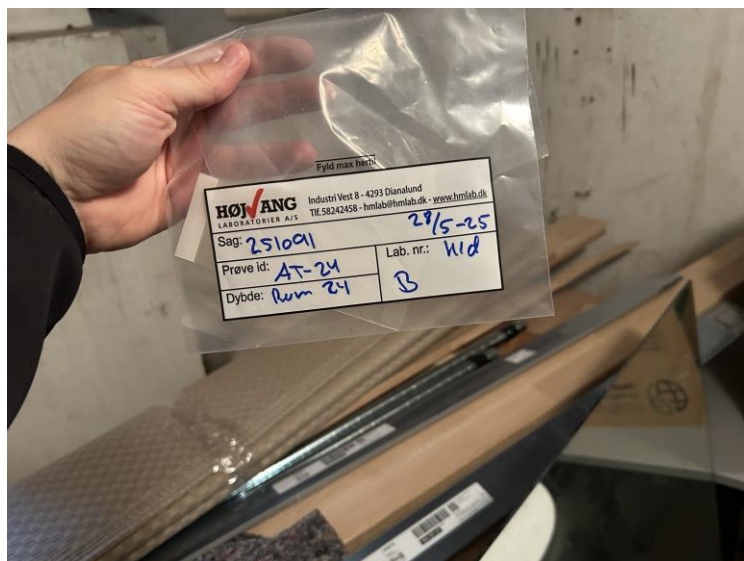
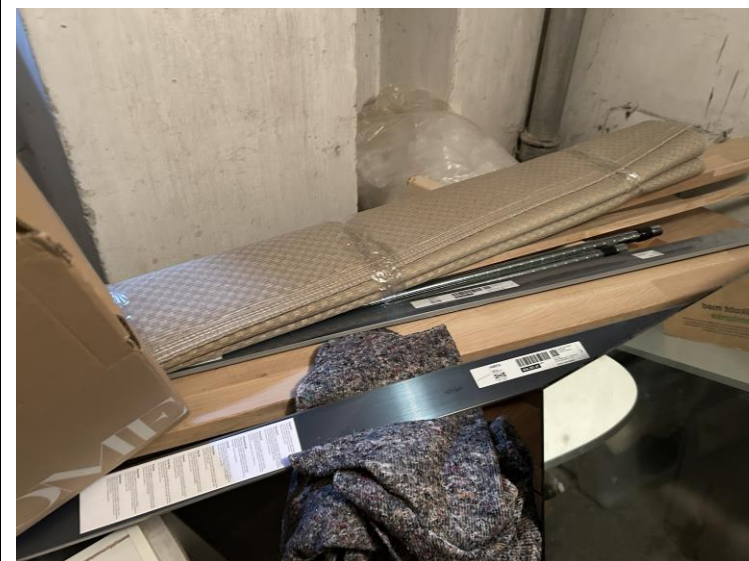
### Prøve AT -24

Kælderrum 24 beboer effekter.

Asbest

ip

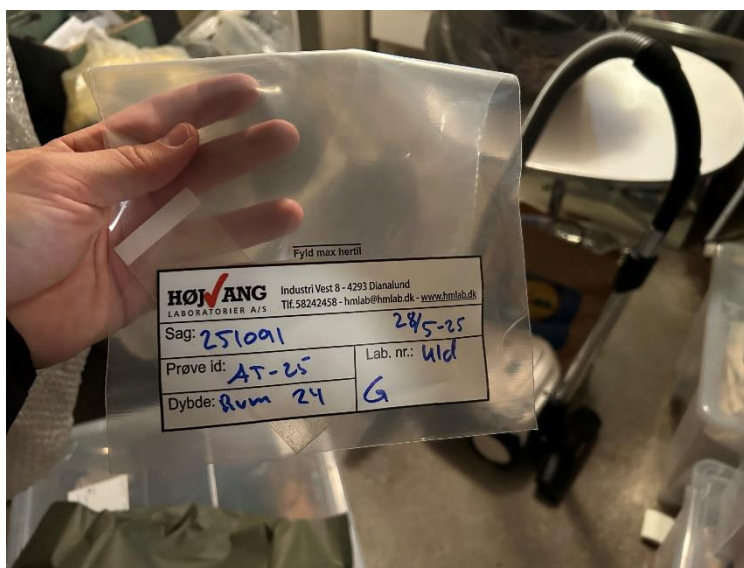
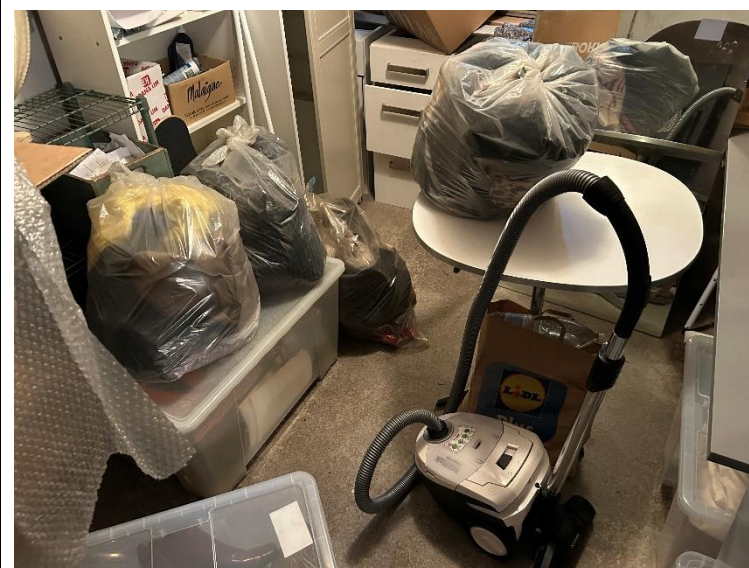
### Prøve AT -25

Kælder 24 gulv.

Asbest

ip

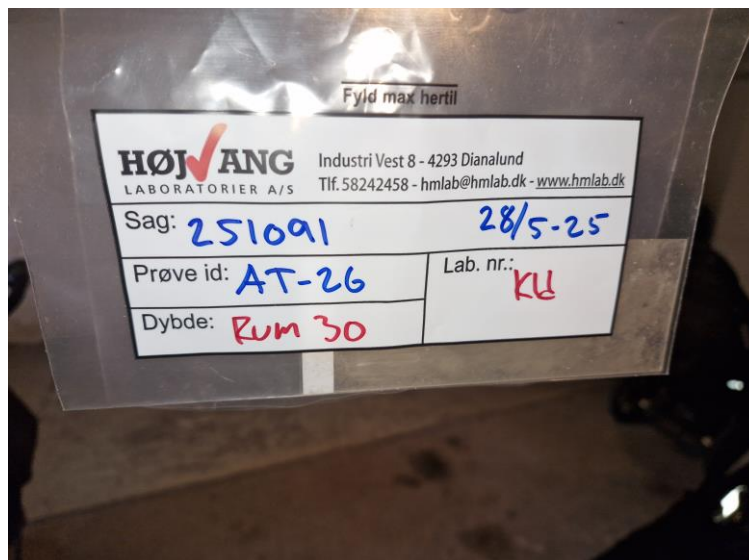
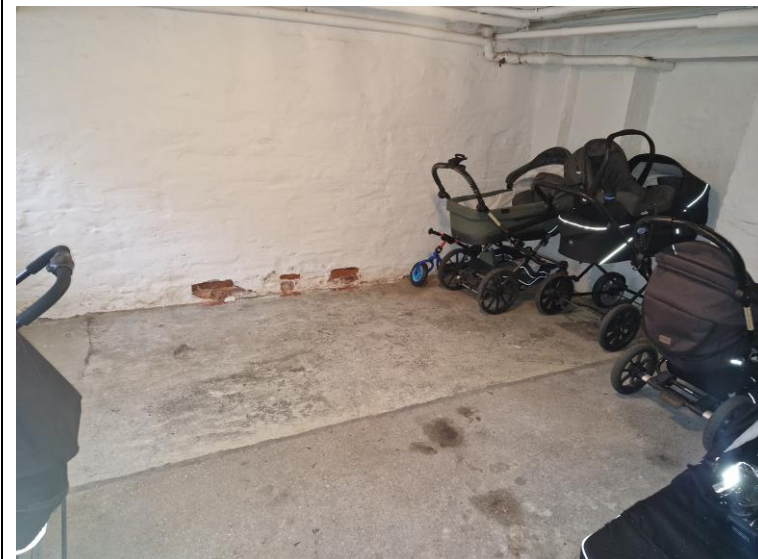
### Prøve AT -26

Kælderrum 30 – Cykelrum

Asbest

ip

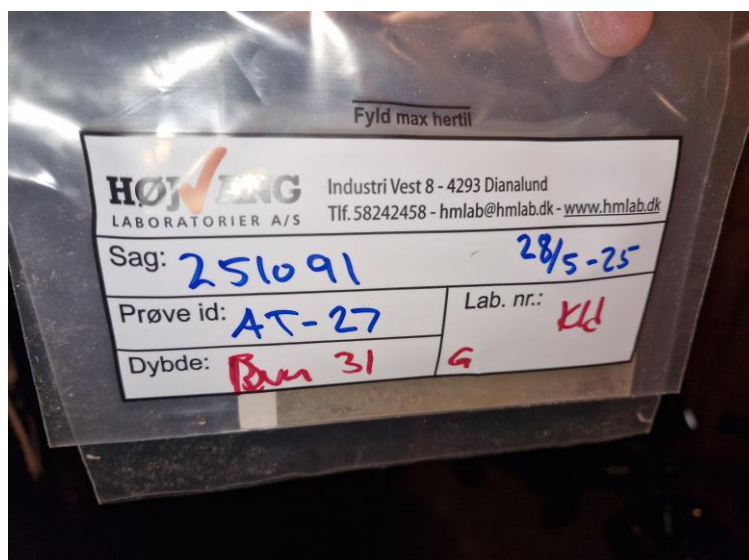
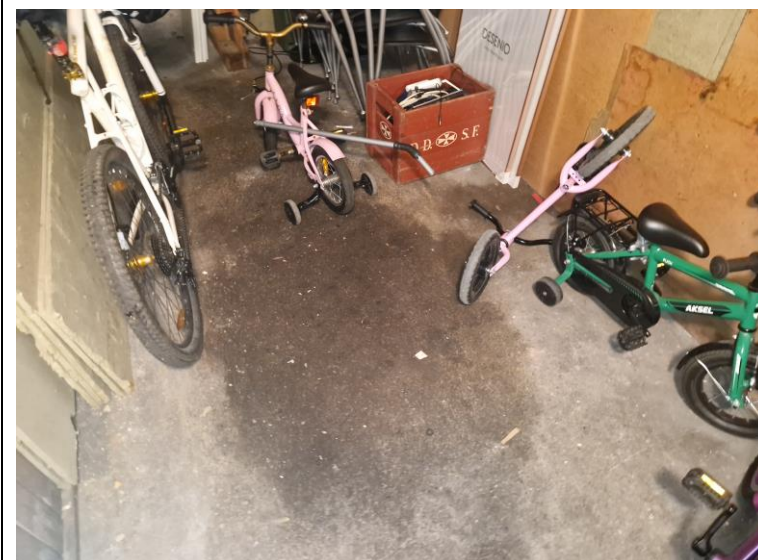
### Prøve AT -27

Kælderrum 31 gulv.

Asbest

ip

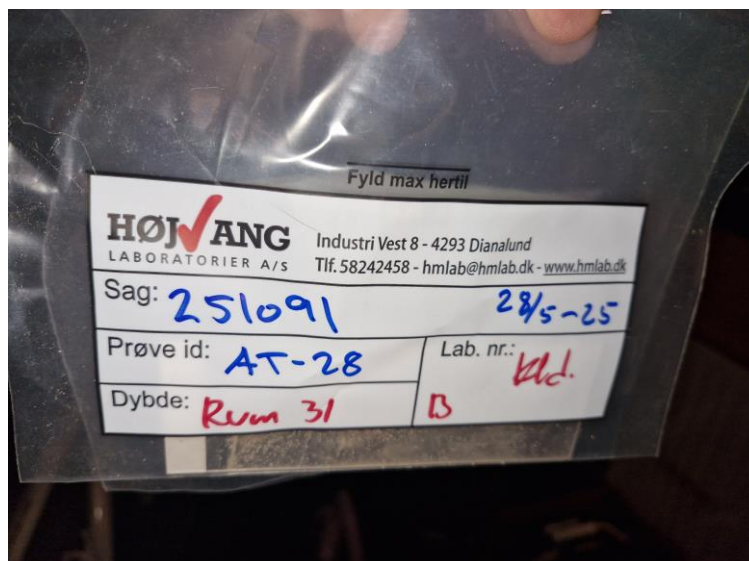
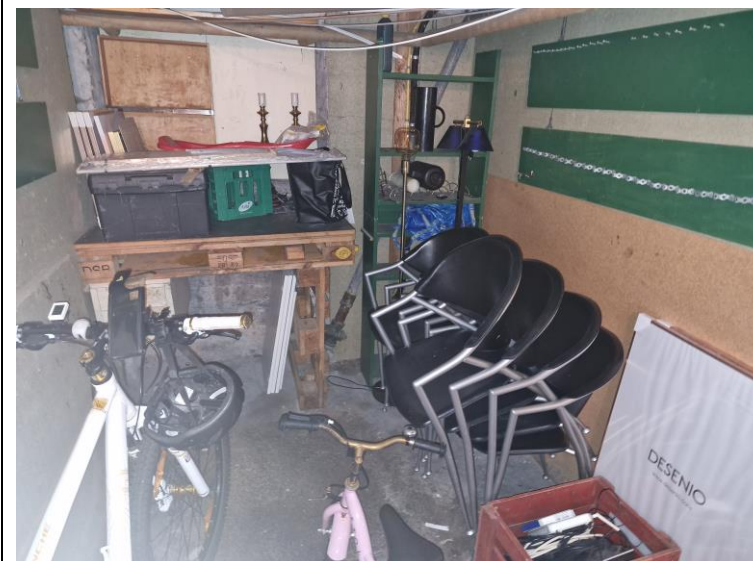
### Prøve AT -28

Kælderrum 31 beboer effekter.

Asbest

ip

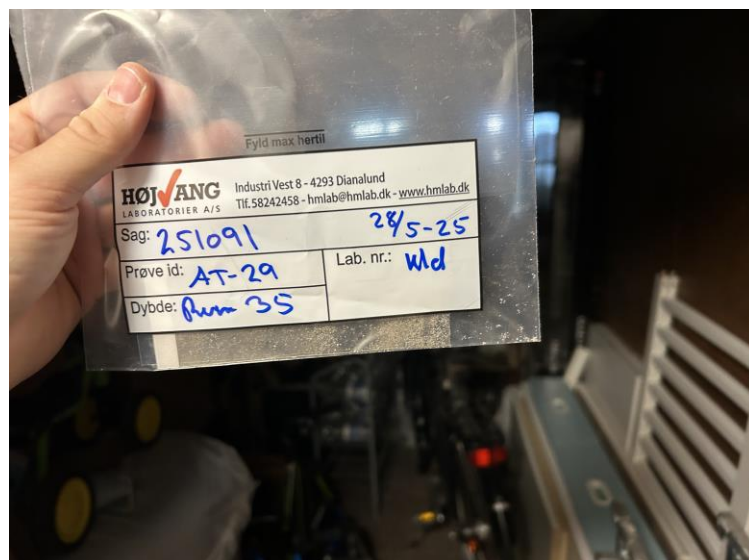
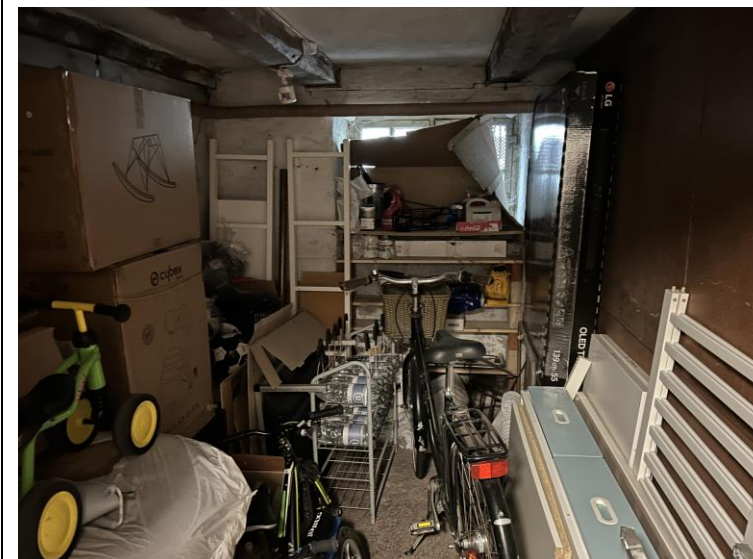
### Prøve AT -29

Kælderrum 35.

Asbest

ip

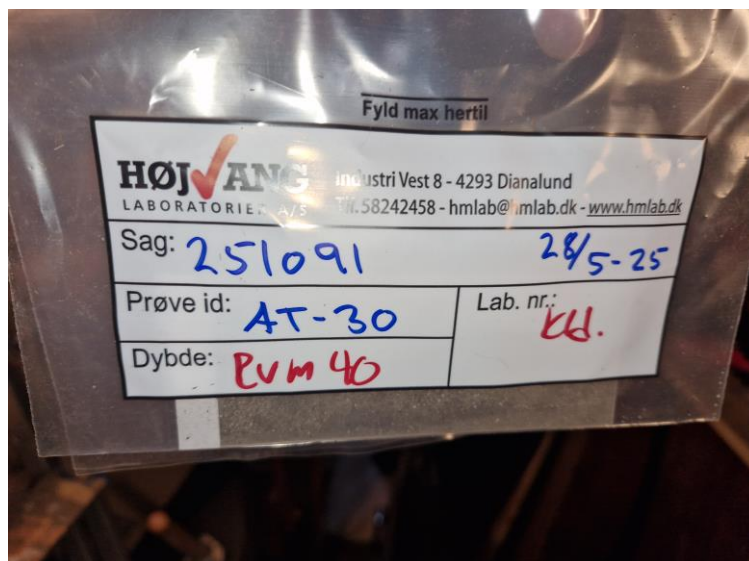
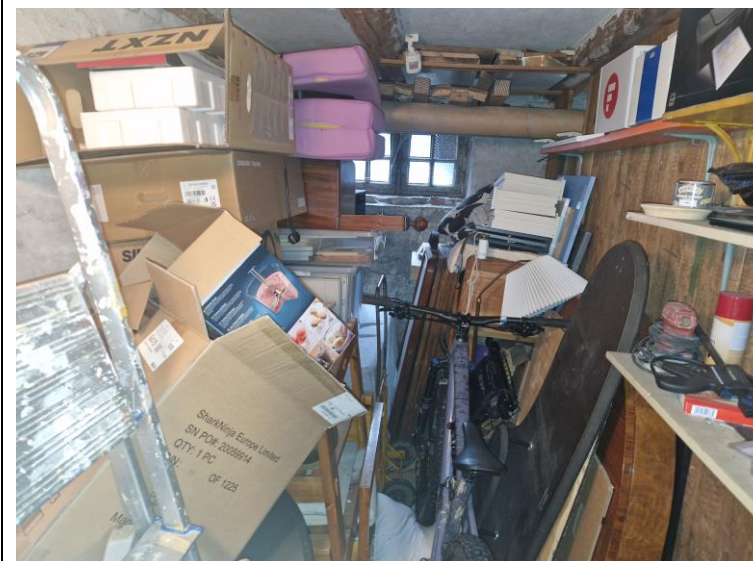
### Prøve AT -30

Kælderrum 40.

Asbest

ip

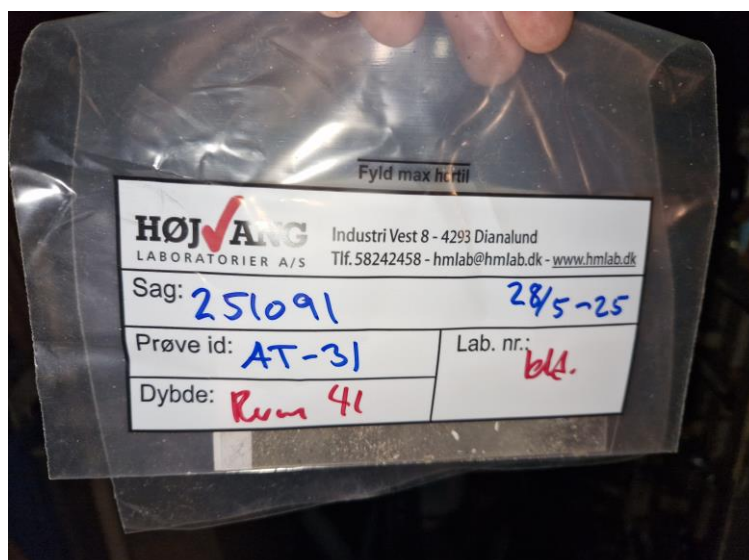
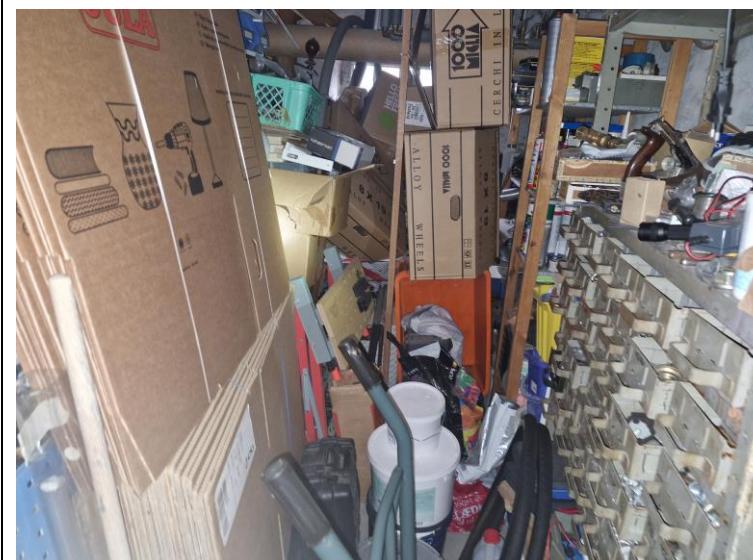
### Prøve AT -31

Kælderrum 41.

Asbest

ip

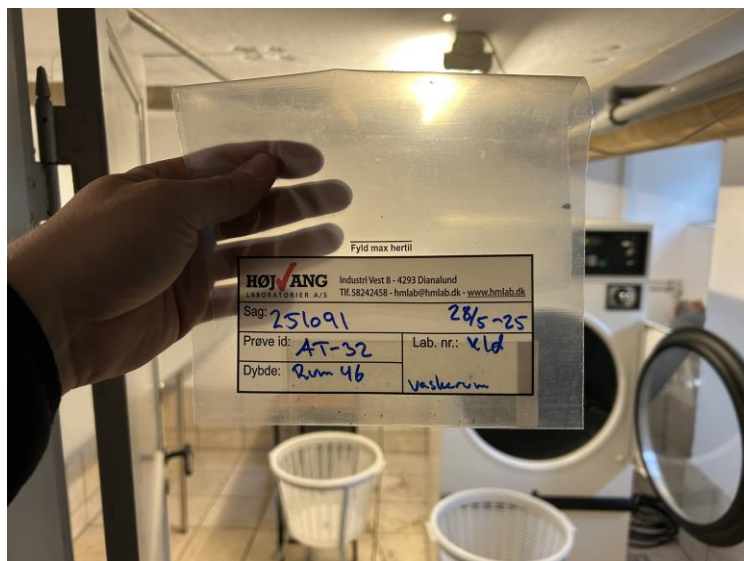
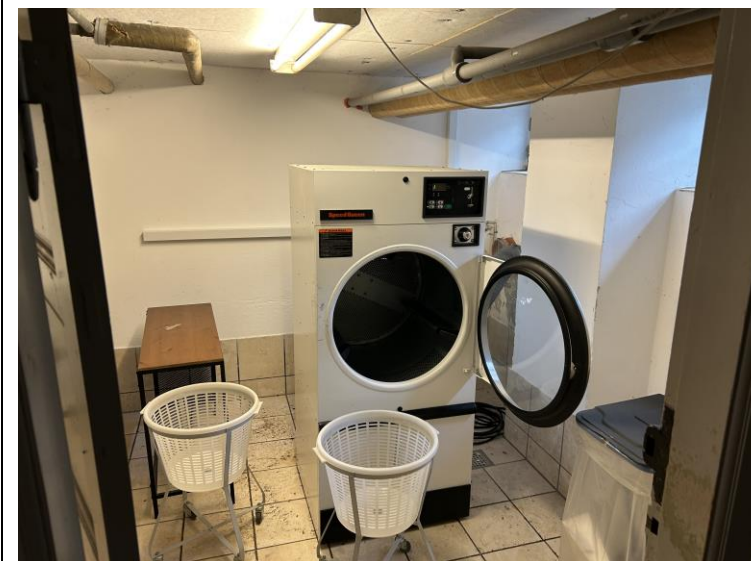
### Prøve AT -32

Kælderrum 46 vaskerum.

Asbest

Påvist

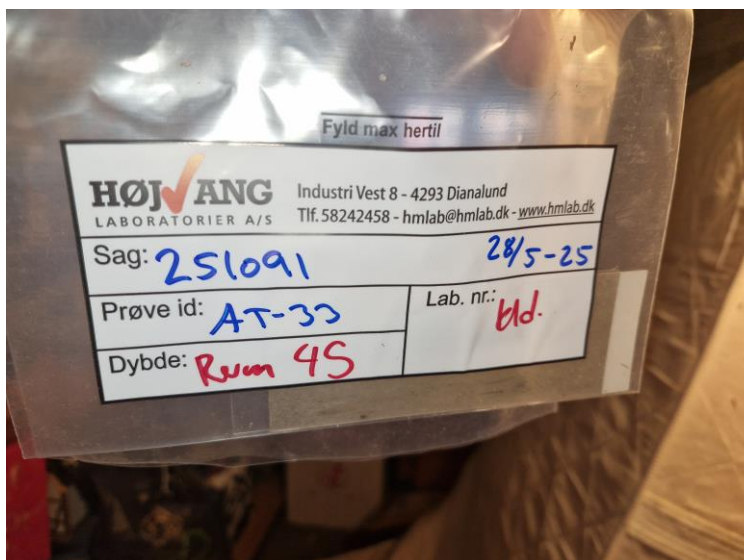
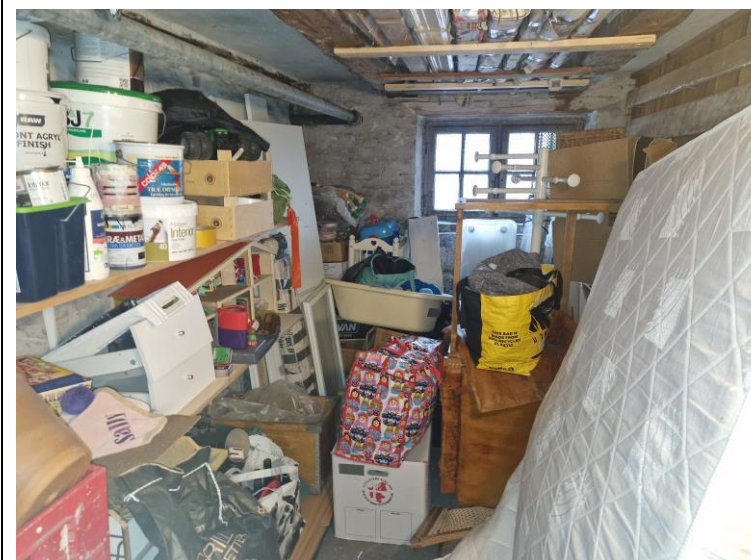
### Prøve AT -33

Kælderrum 45.

Asbest

ip

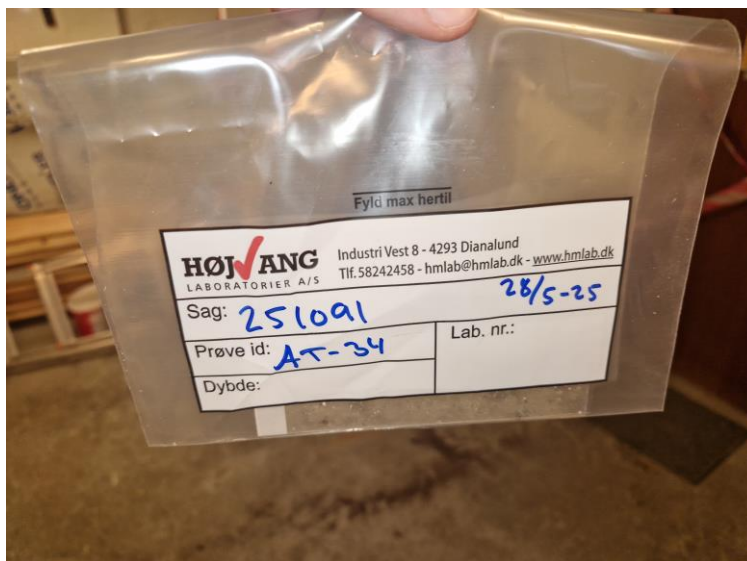
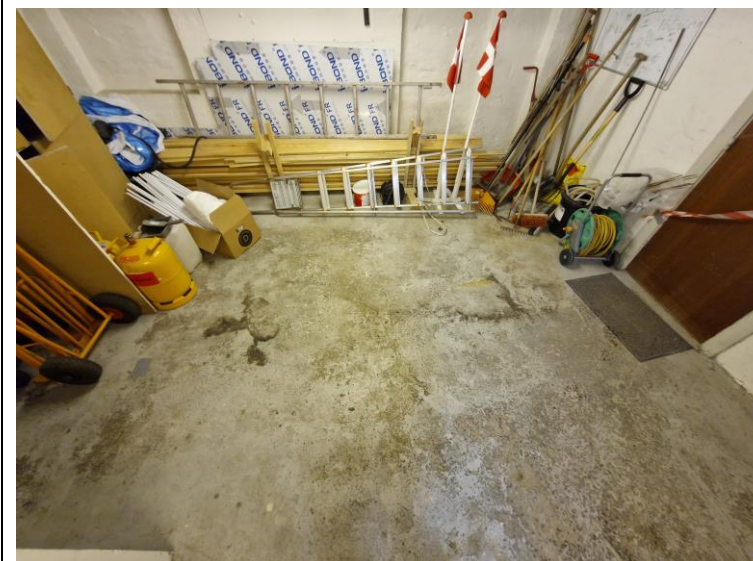
### Prøve AT -34

Kælderrum – Lageropbevaring foran varmecentral.

Asbest

ip

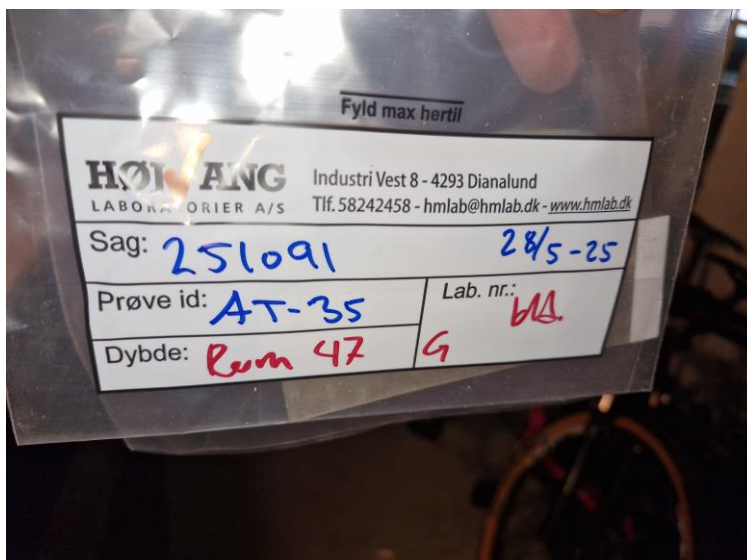
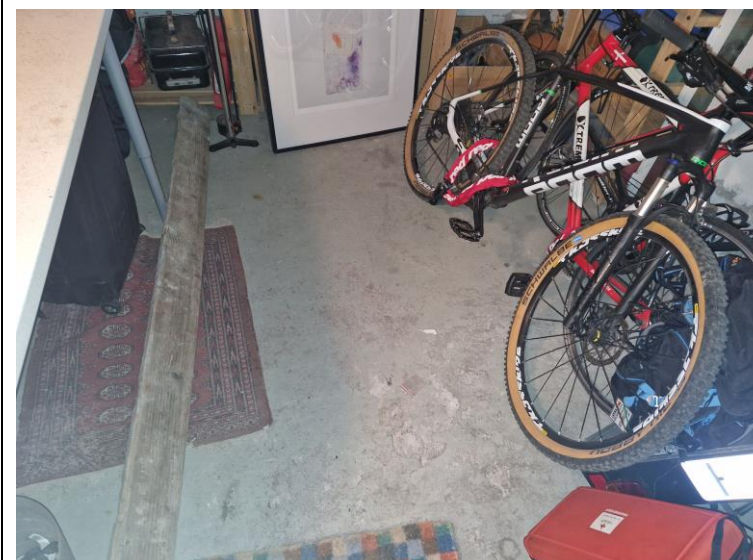
### Prøve AT -35

Kælderrum 47 gulv.

Asbest

ip

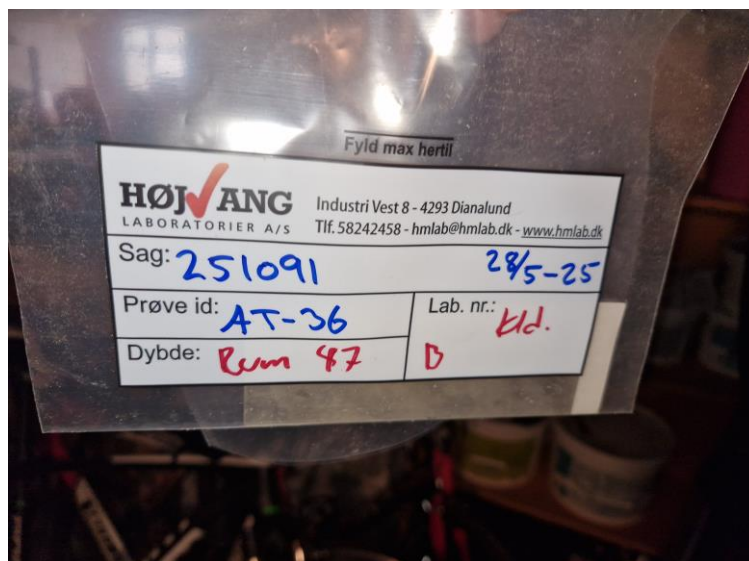
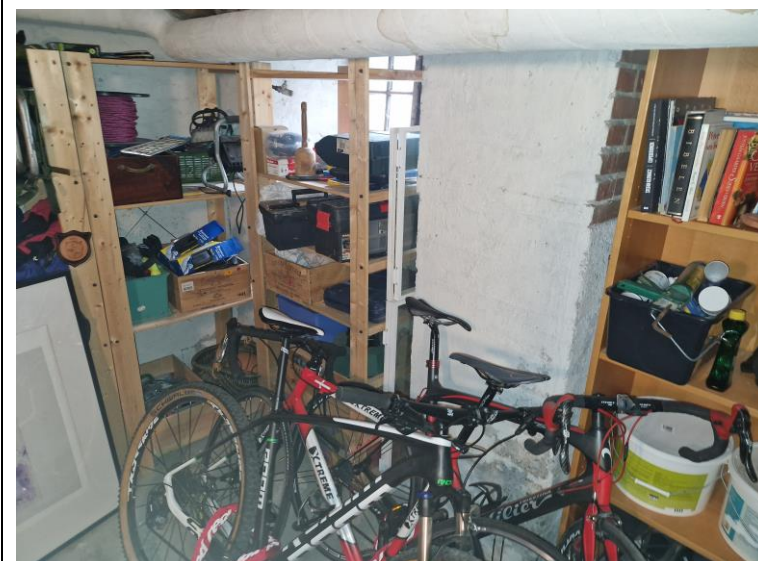
### Prøve AT -36

Kælderrum 47 beboer effekter.

Asbest

ip

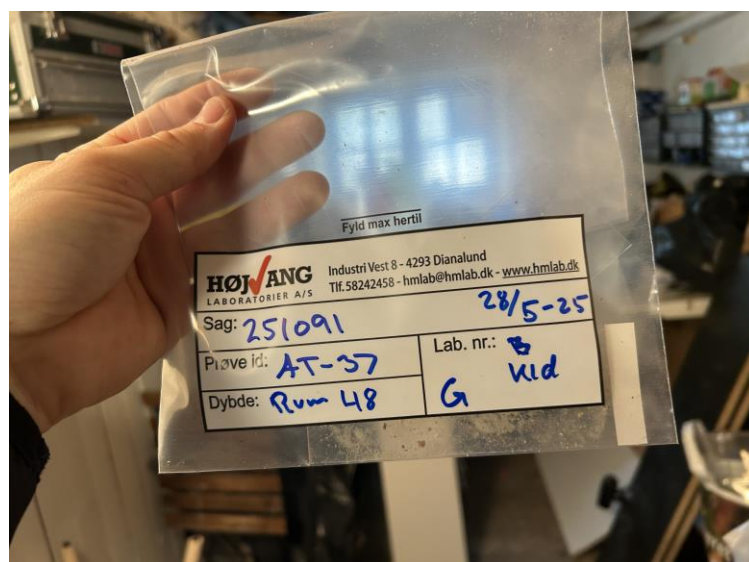
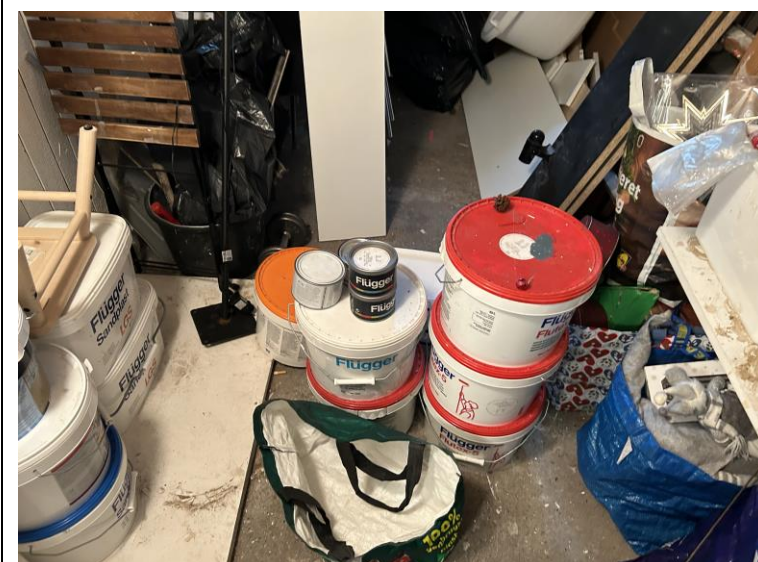
### Prøve AT -37

Kælderrum 48 gulv.

Asbest

ip

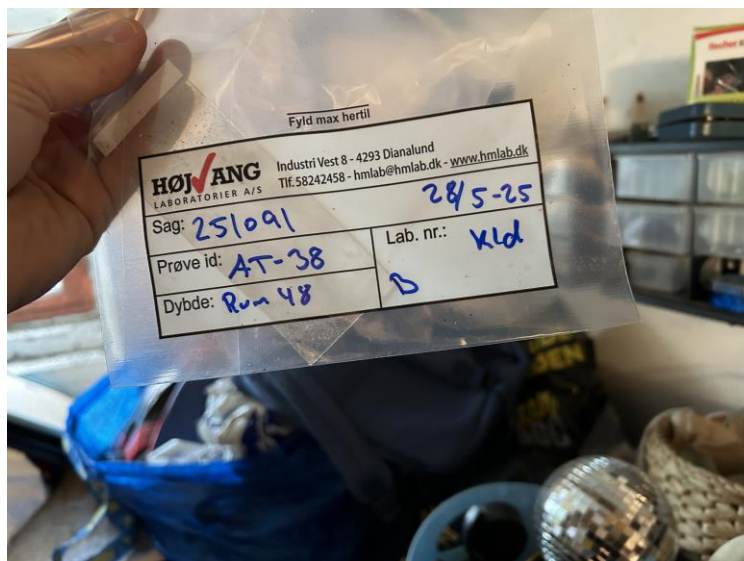
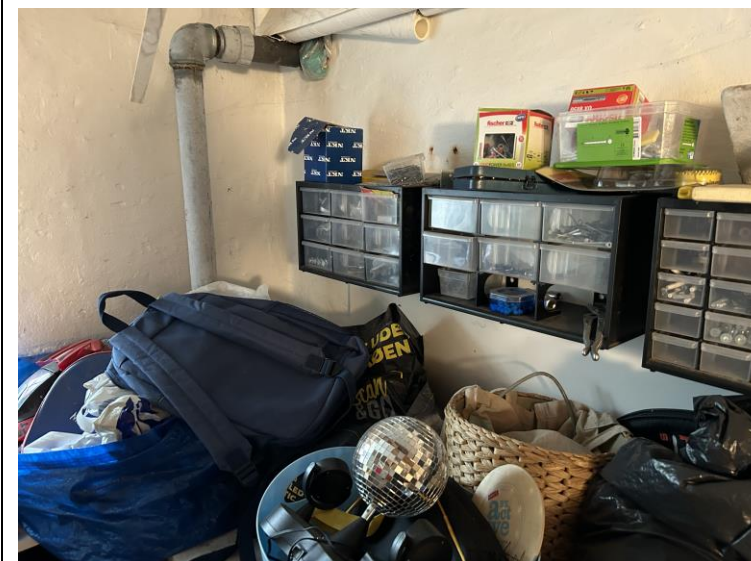
### Prøve AT -38

Kælderrum 48 beboer effekter.

Asbest

Påvist

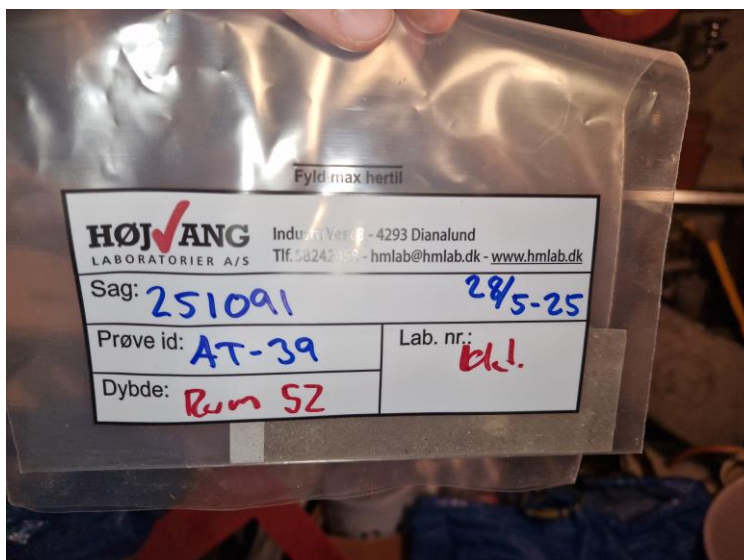
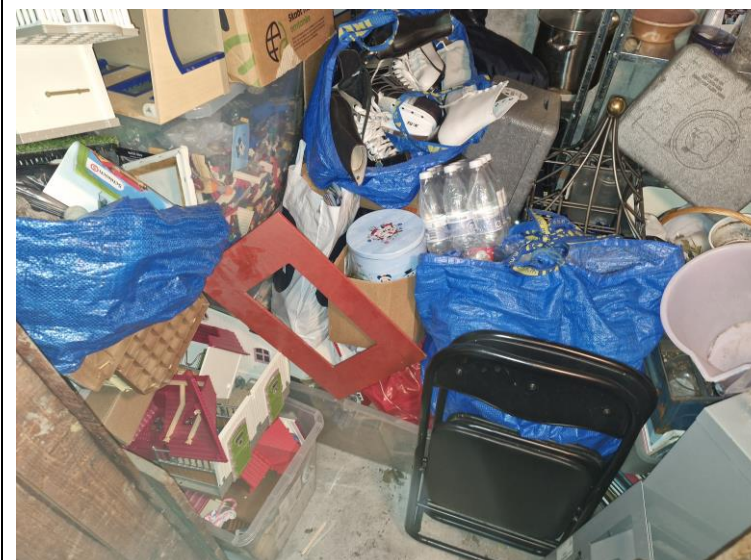
### Prøve AT -39

Kælderrum 52.

Asbest

ip

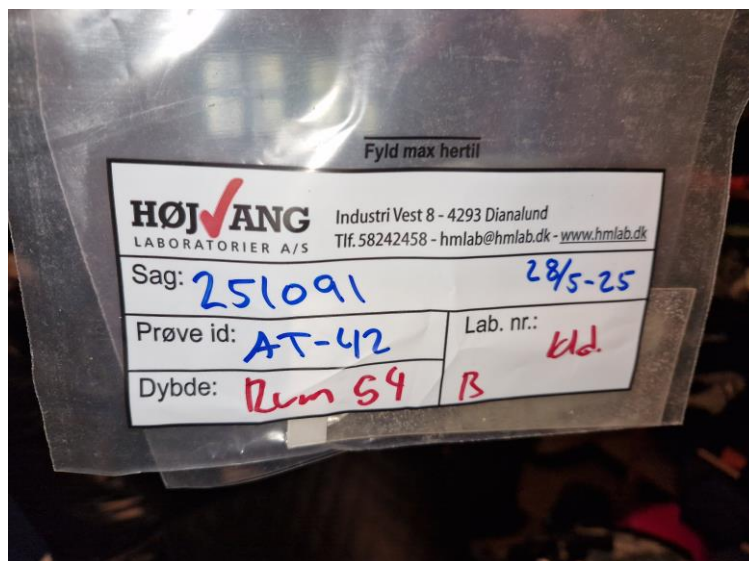
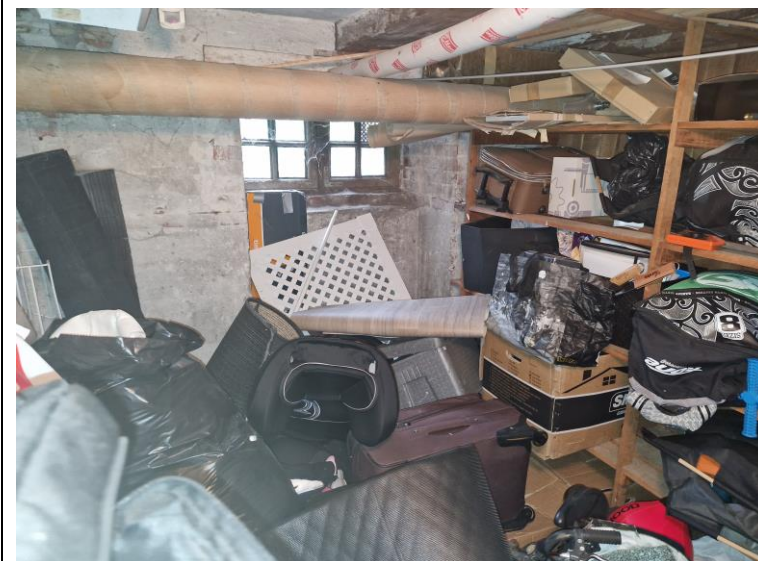
### Prøve AT -42

Kælderrum 54 beboer effekter.

Asbest

ip

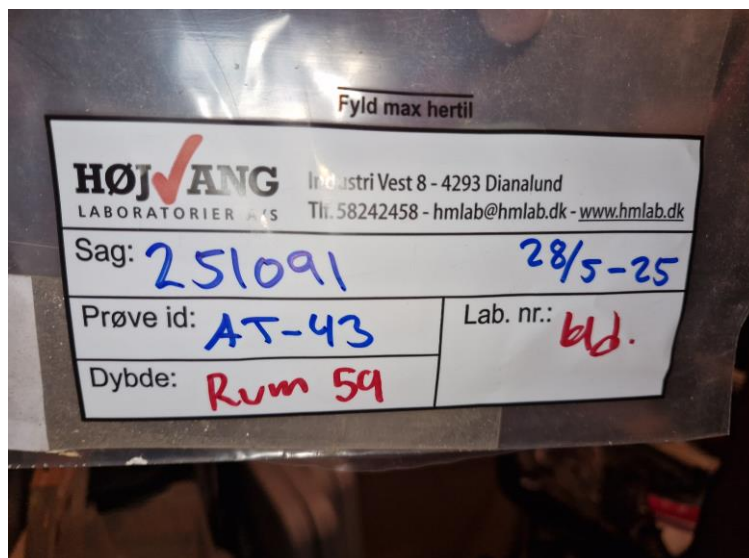
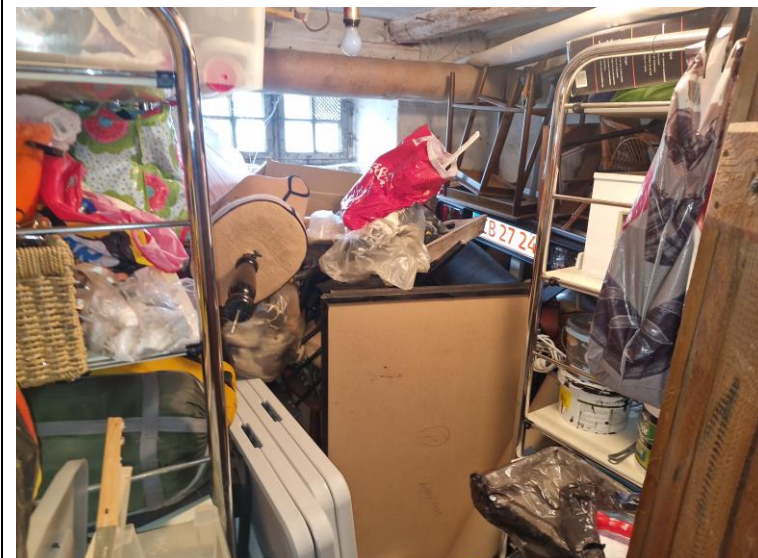
### Prøve AT -43

Kælderrum 59.

Asbest

ip

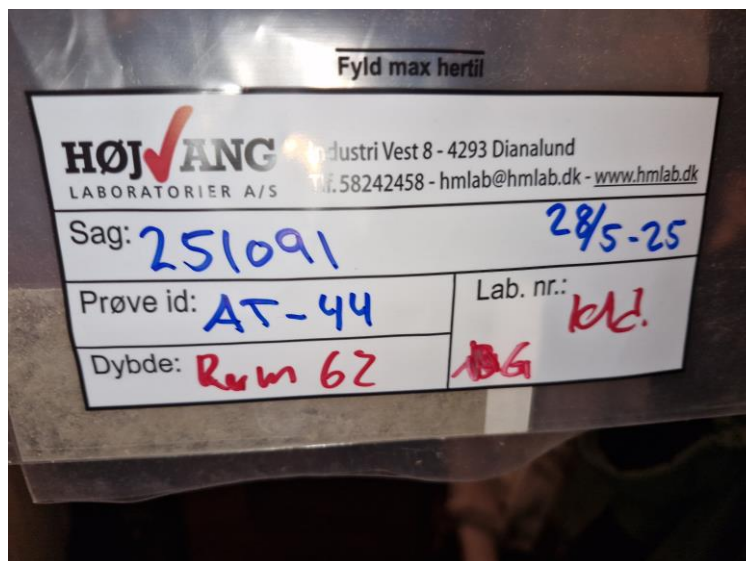
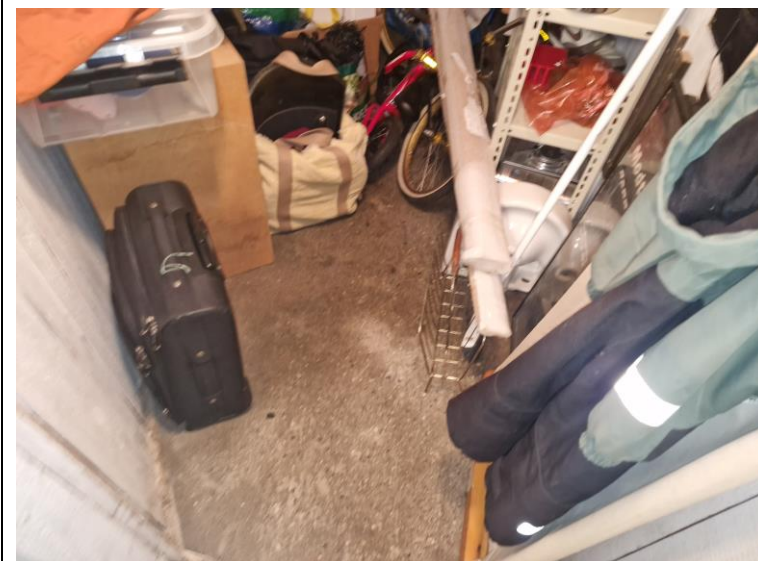
### Prøve AT -44

Kælderrum 62 gulv.

Asbest

ip

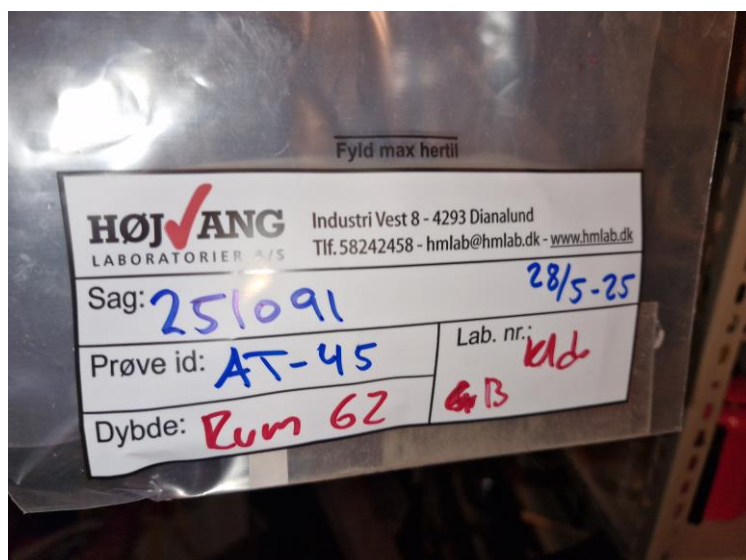
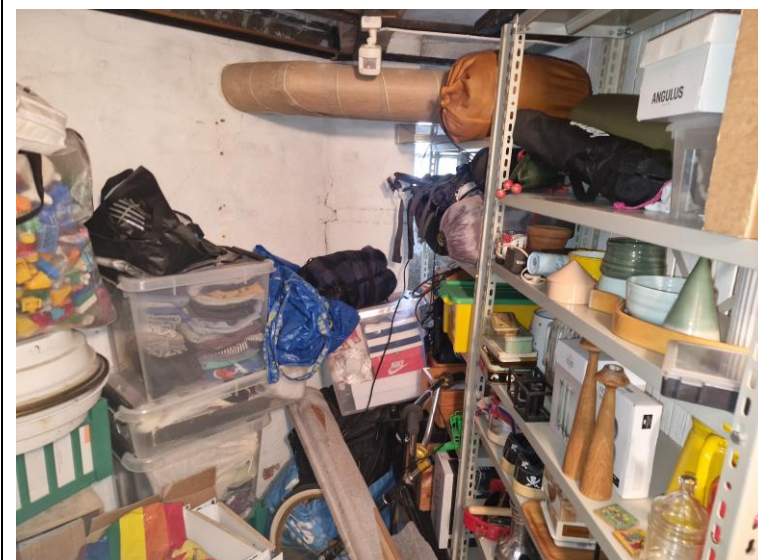
### Prøve AT -45

Kælderrum 62 beboer effekter.

Asbest

ip

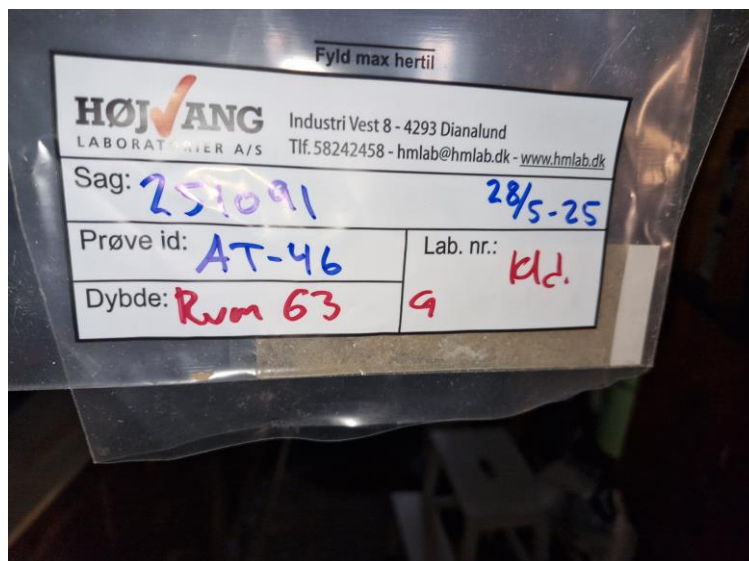
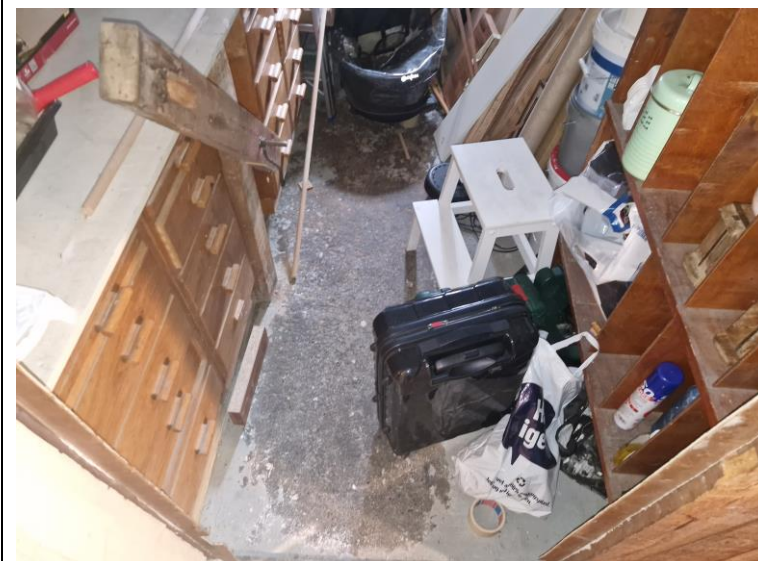
### Prøve AT -46

Kælderrum 63 gulv.

Asbest

ip

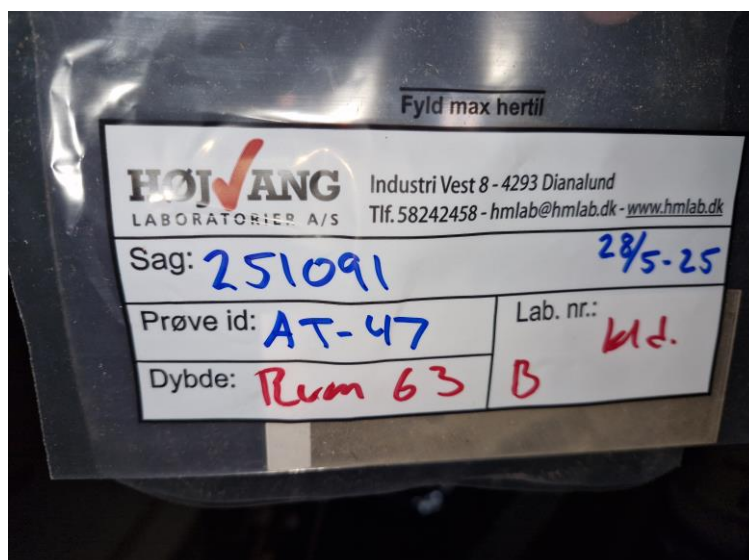
### Prøve AT -47

Kælderrum 63 beboer effekter.

Asbest

Påvist

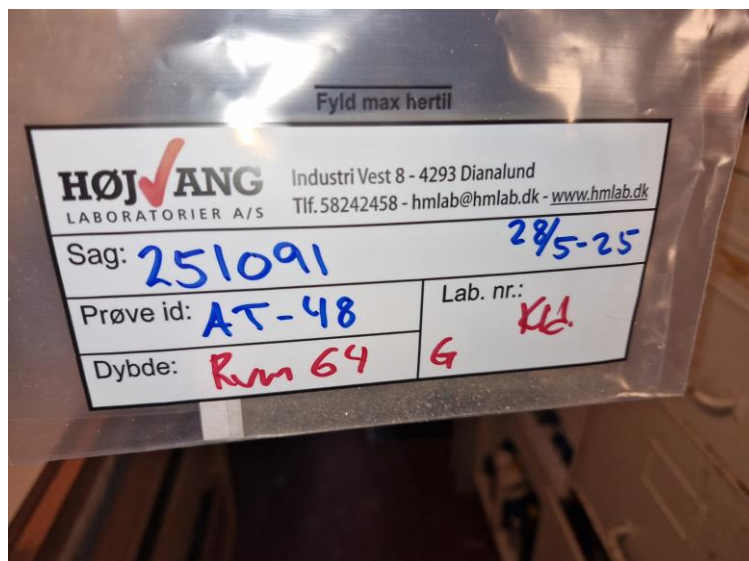
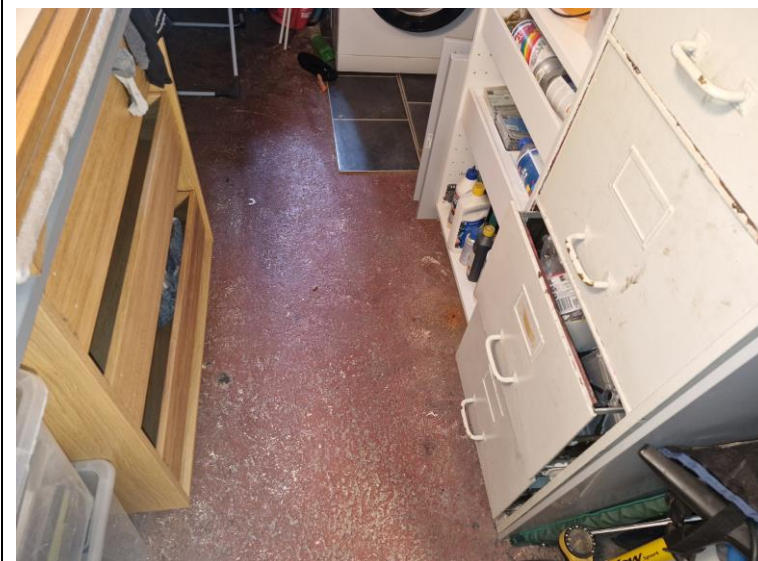
### Prøve AT -48

Kælderrum 64 gulv.

Asbest

ip

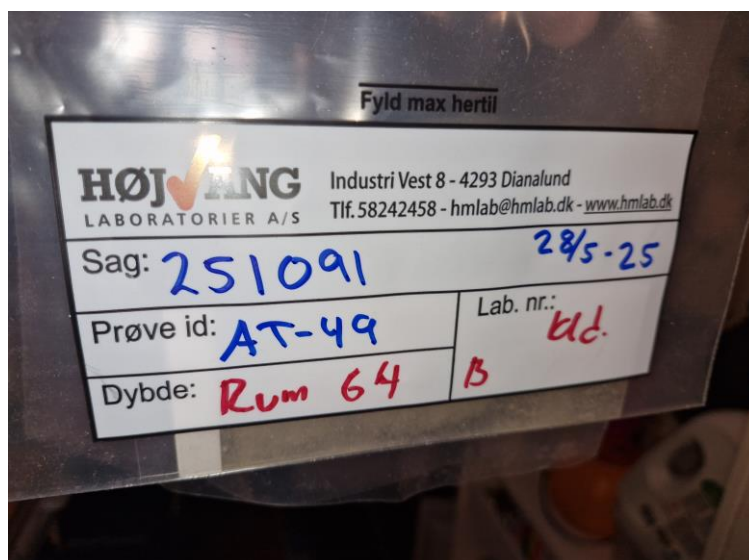
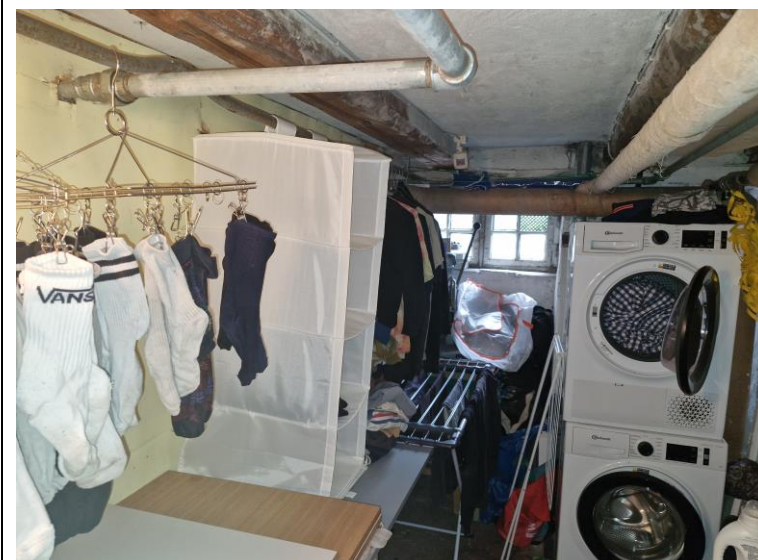
### Prøve AT -49

Kælderrum 64 beboer effekter.

Asbest

ip
