## Undersøgelse for asbestspredning

Fuglebakkegaard  
1820 Frederiksberg

Dato: 10-06-2025  
Sag nr.: 251091  
Rev: 0  
Udarbejdet af: Kasper Heide  
Kvalitetssikret: Jonas Bergenholz

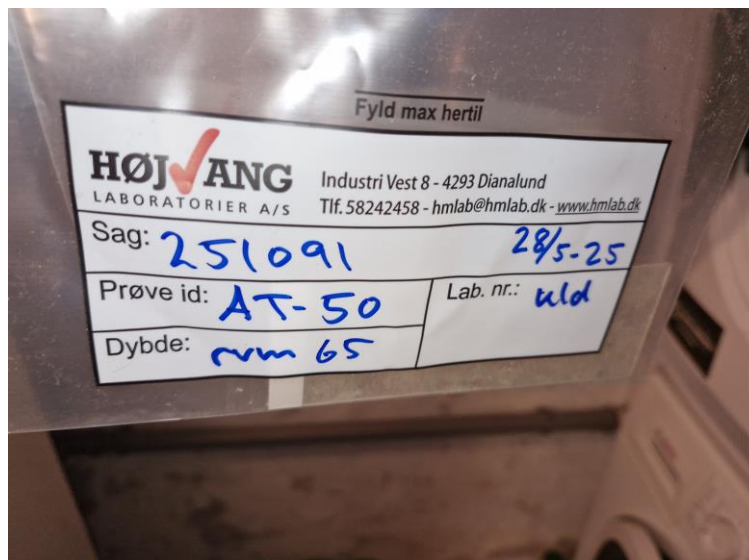
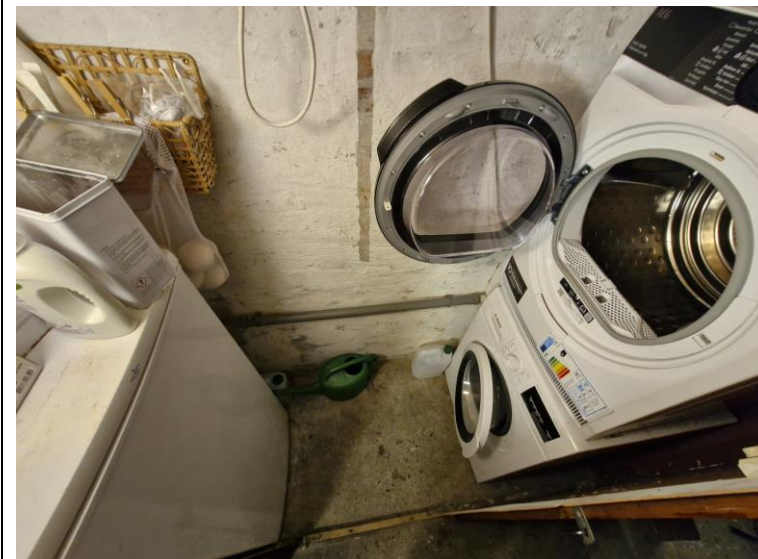
### Prøve AT -50

Kælderrum 65.

Asbest

ip

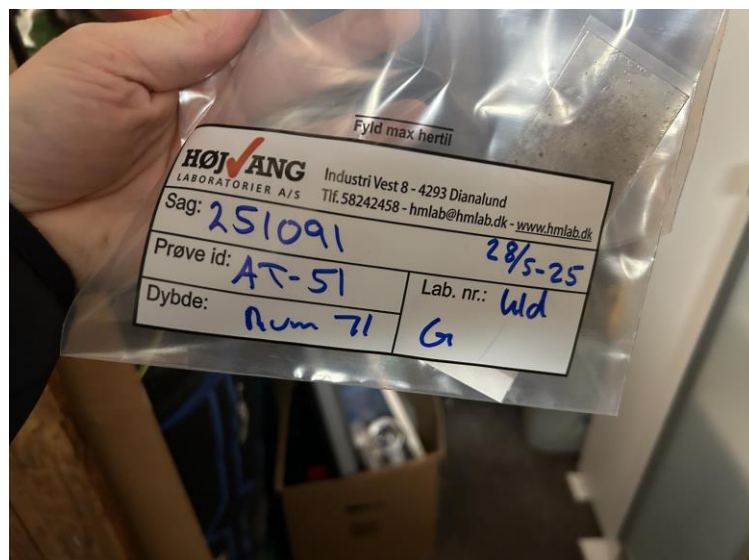
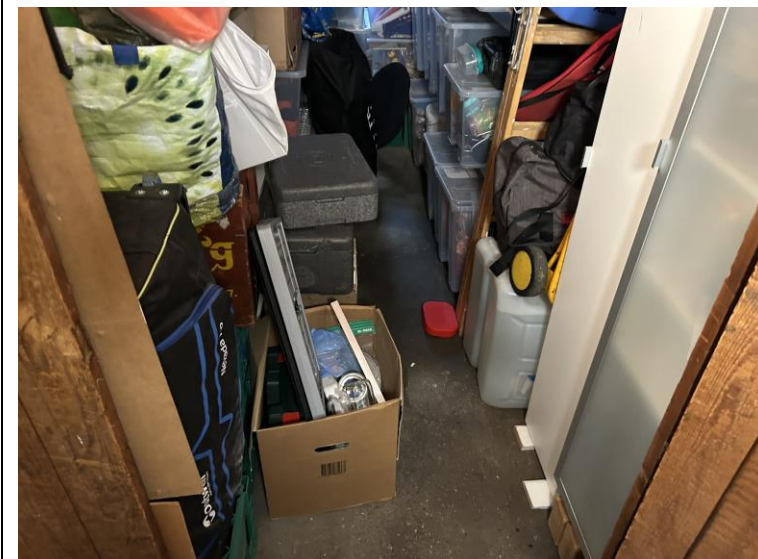
### Prøve AT -51

Kælderrum 71 gulv.

Asbest

ip

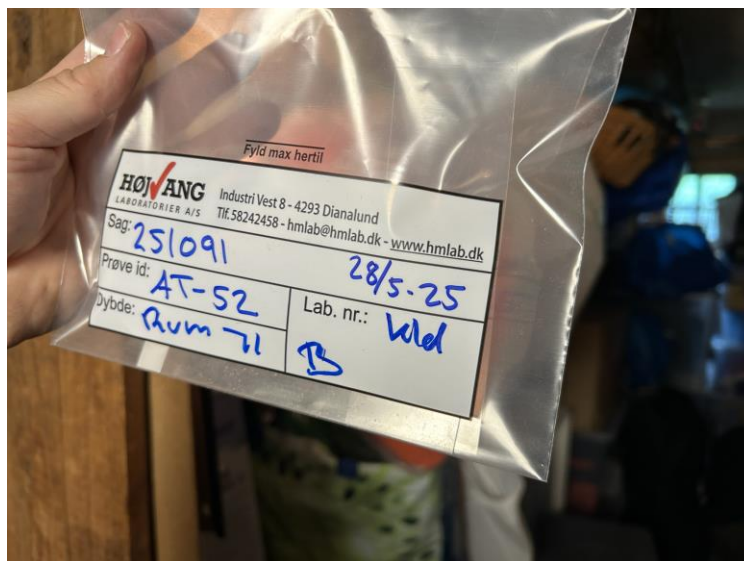
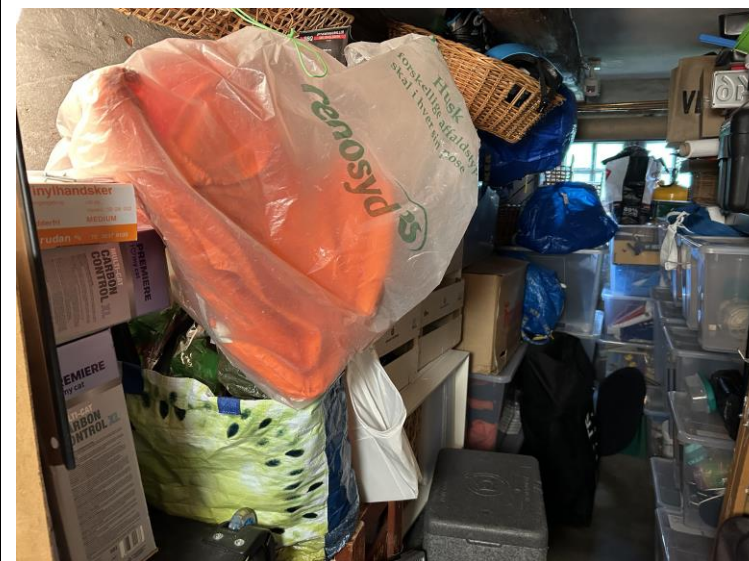
## Prøve AT -52

Kælderrum 71 beboer effekter.

Asbest

Påvist

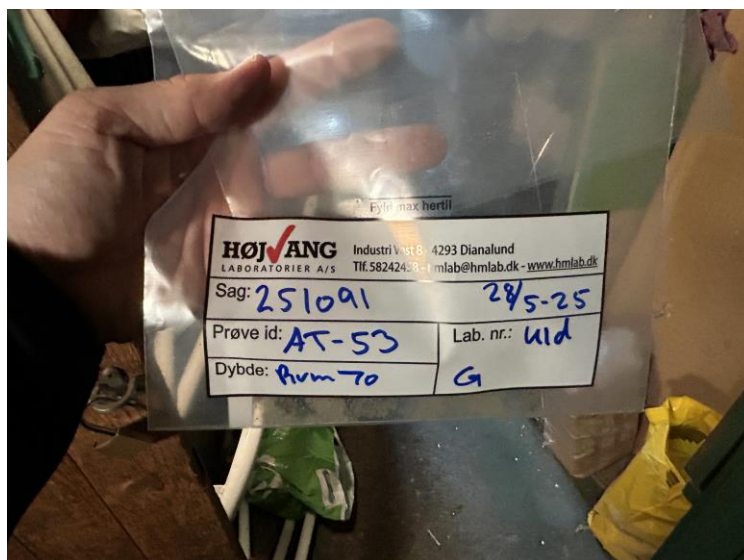
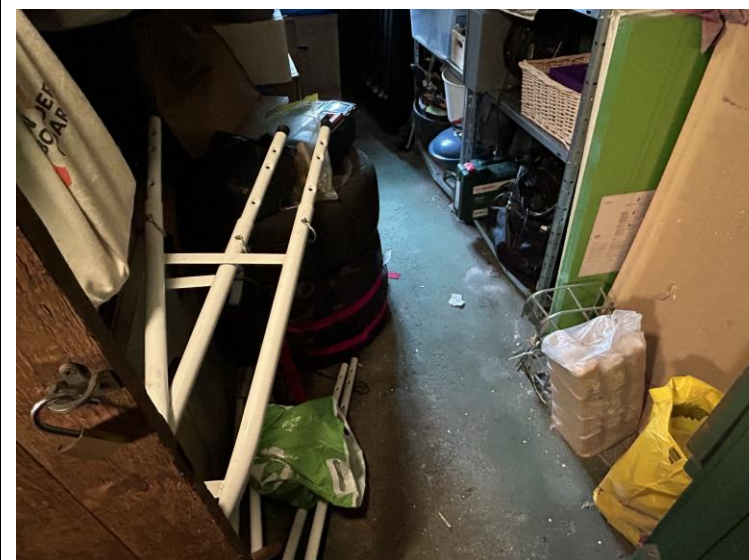
## Prøve AT -53

Kælderrum 70 gulv.

Asbest

ip

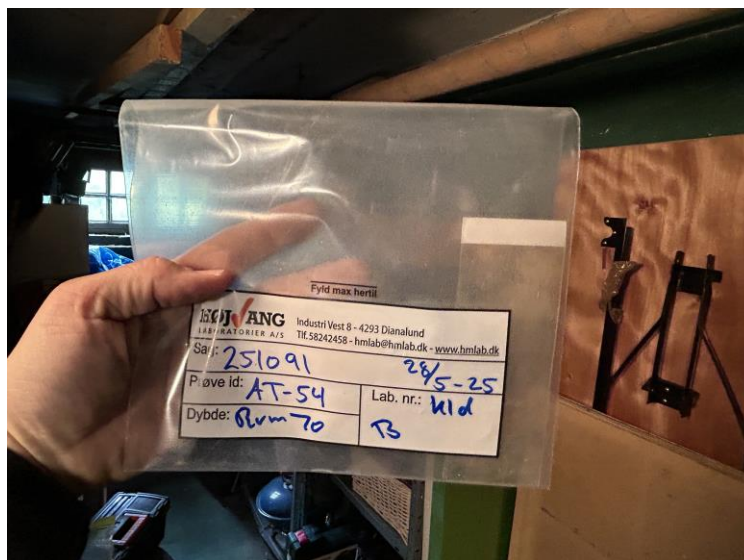
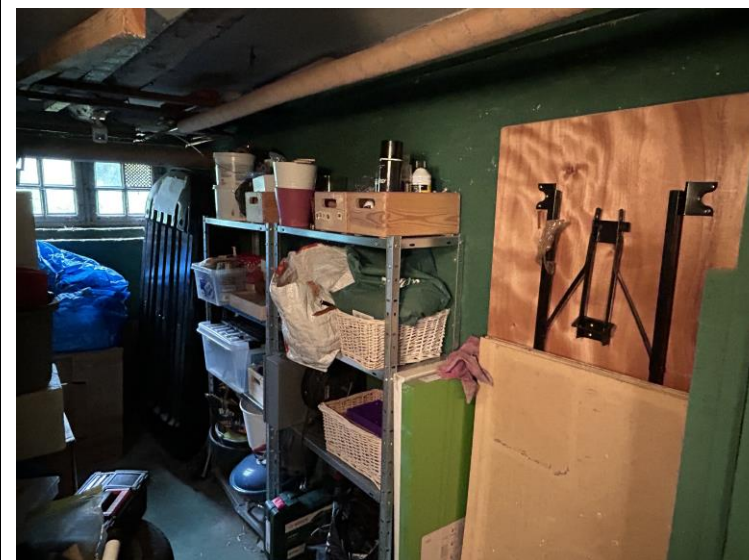
### Prøve AT -54

Kælderrum 70 beboer effketer.

Asbest

ip

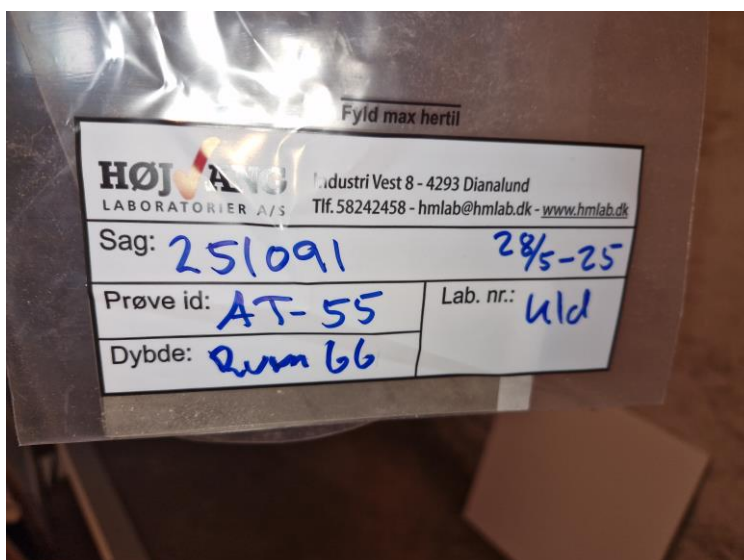
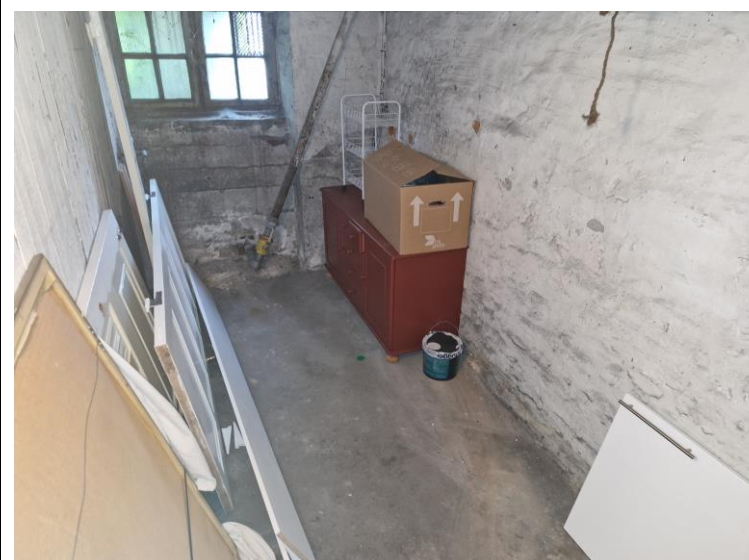
### Prøve AT -55

Kælderrum 66.

Asbest

ip

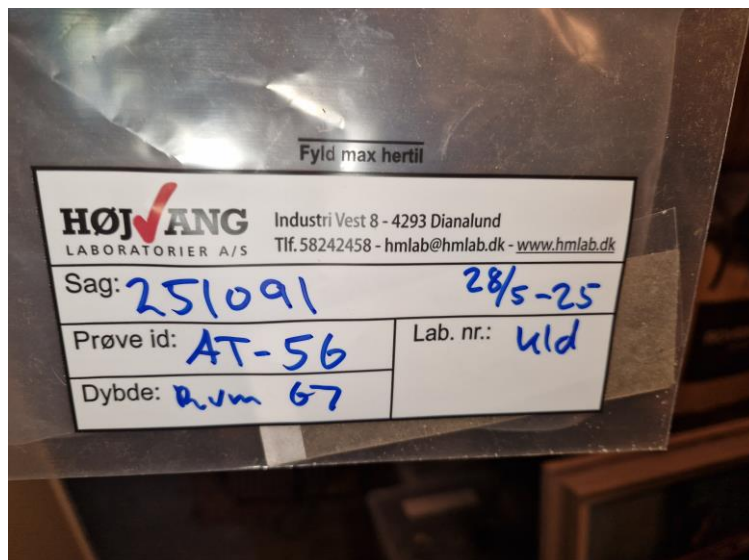
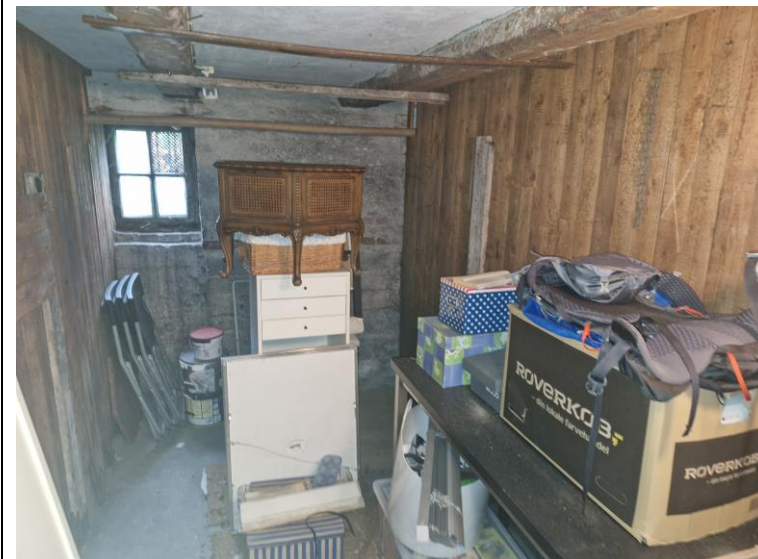
### Prøve AT -56

Kælderrum 67.

Asbest

ip

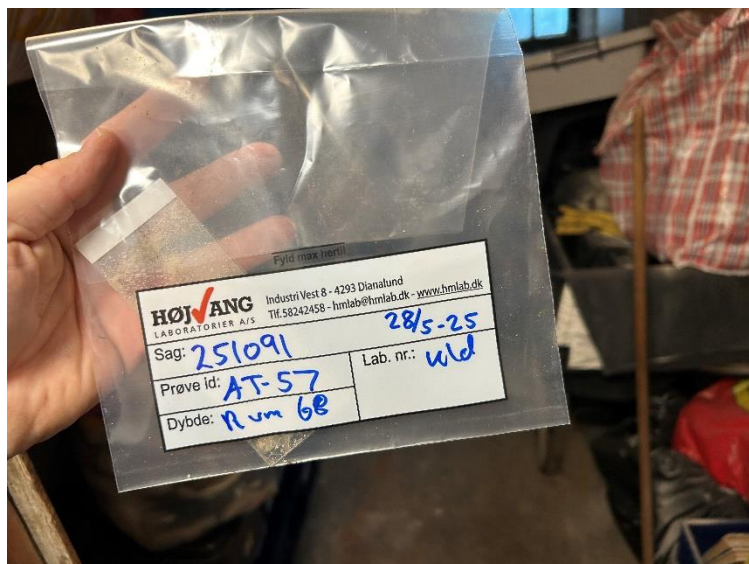
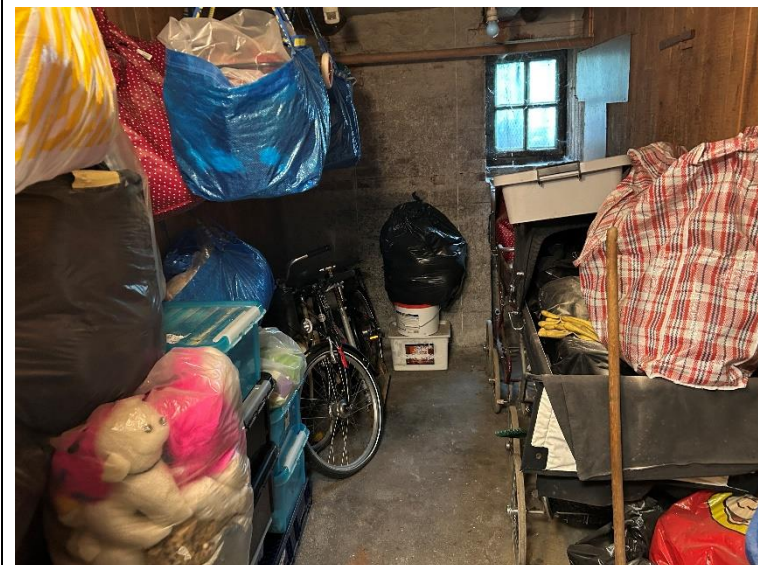
### Prøve AT -57

Kælderrum 68.

Asbest

Påvist

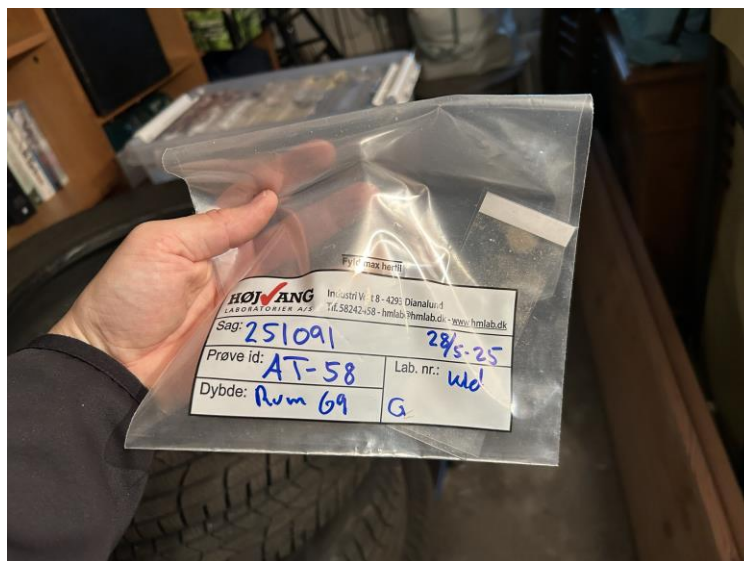
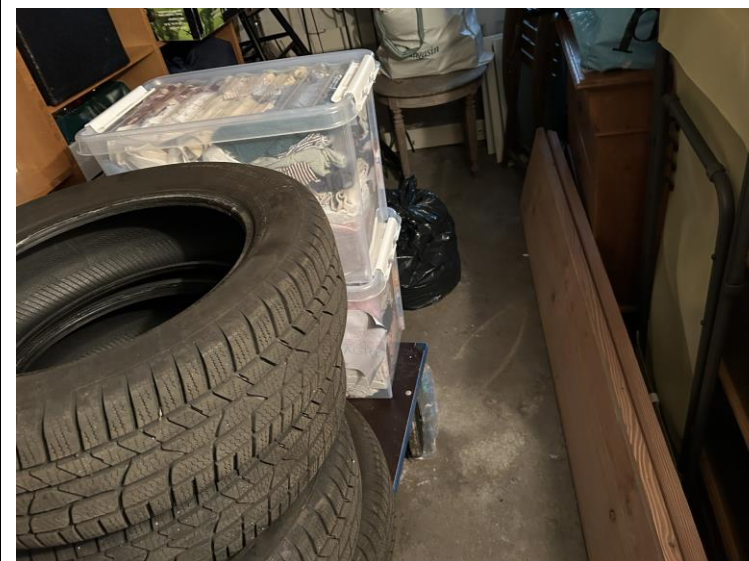
### Prøve AT -58

Kælderrum 69 gulv.

Asbest

ip

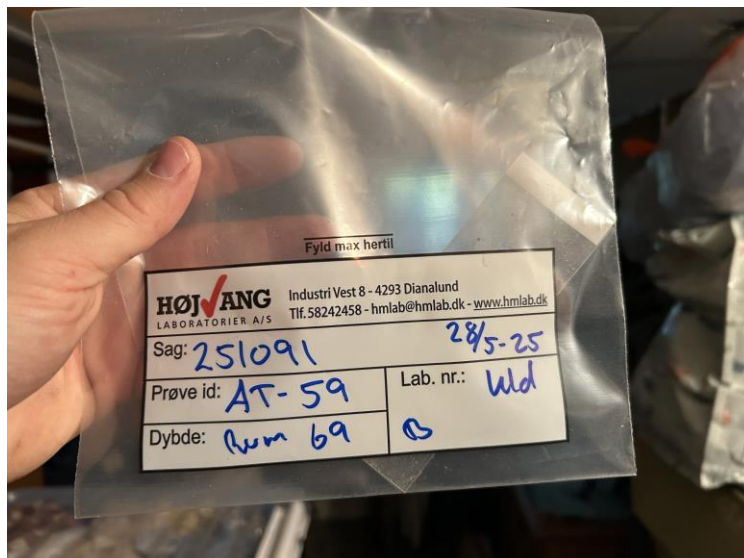
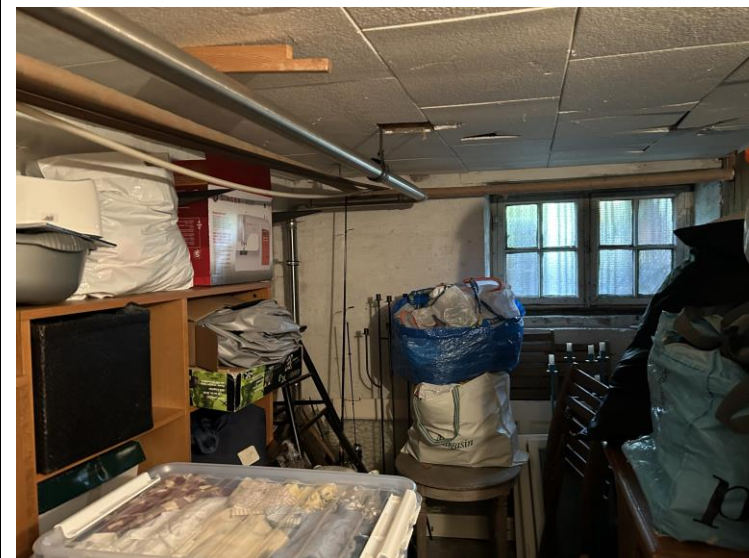
### Prøve AT -59

Kælderrum 69 beboer effekter.

Asbest

ip

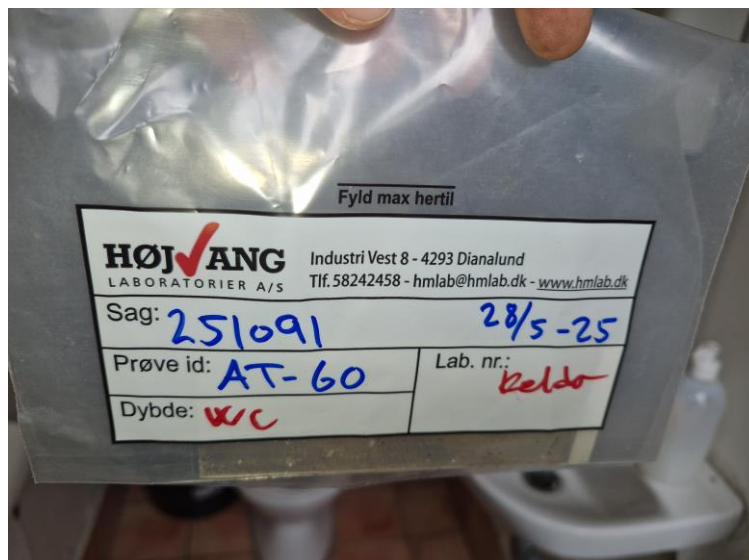
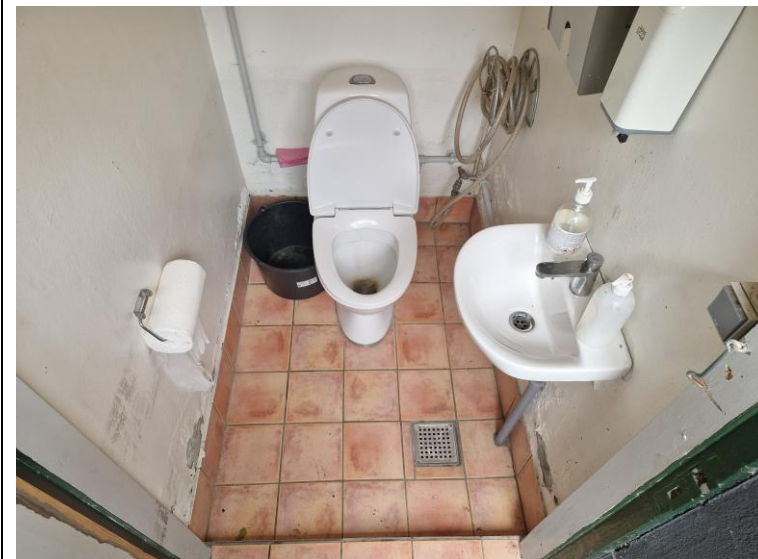
### Prøve AT -60

Kælder WC.

Asbest

ip

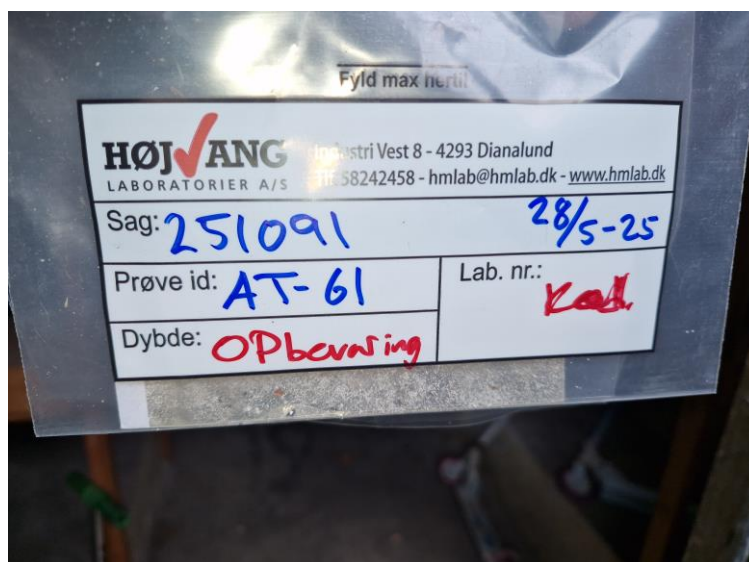
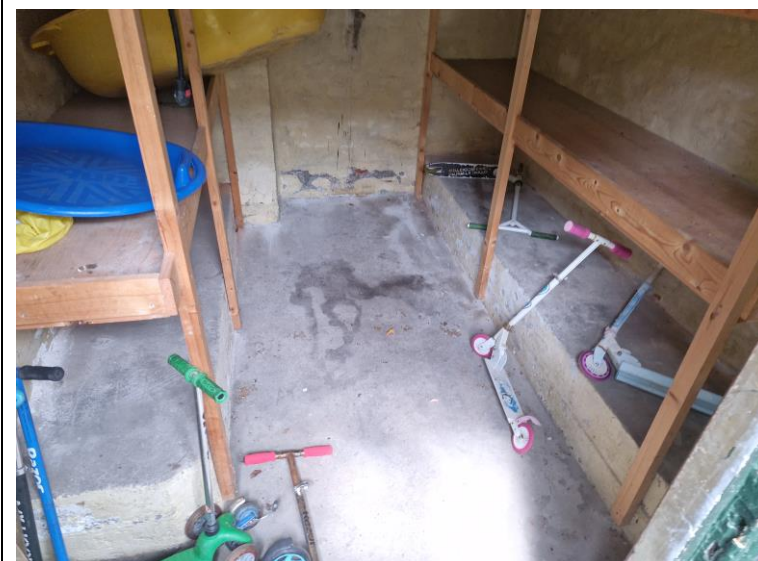
Asbest

ip

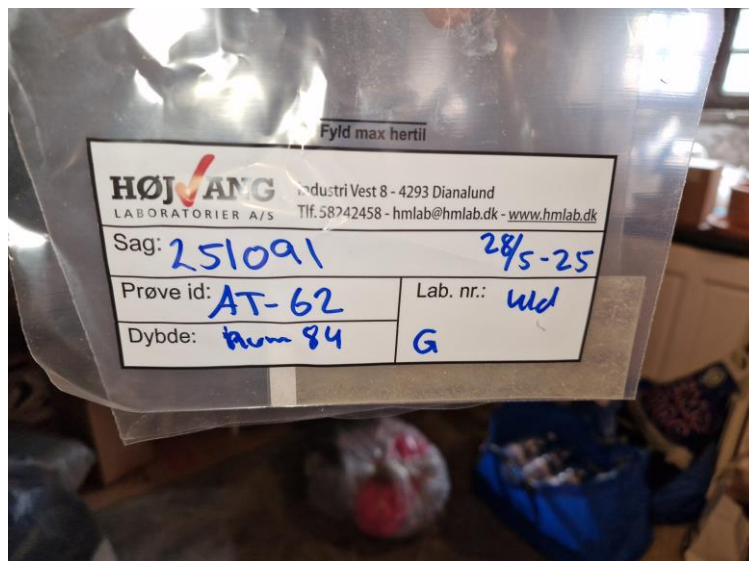
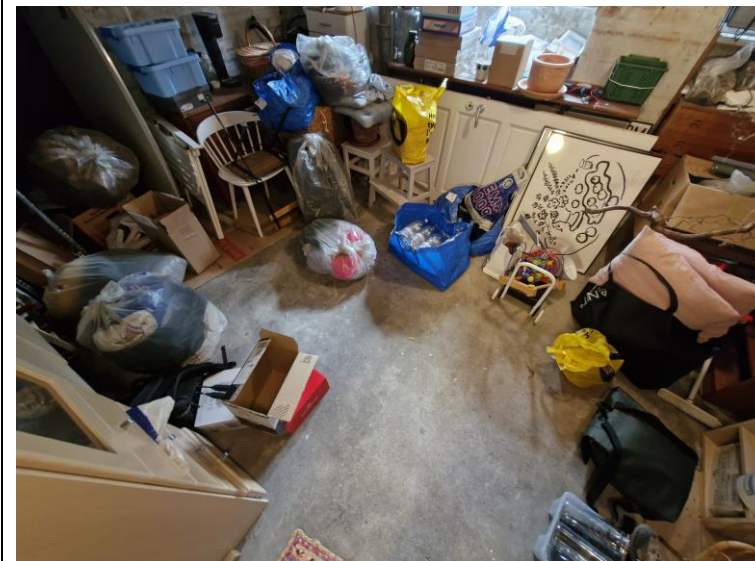
### Prøve AT -62

Kælderrum 84 gulv.

Asbest

ip

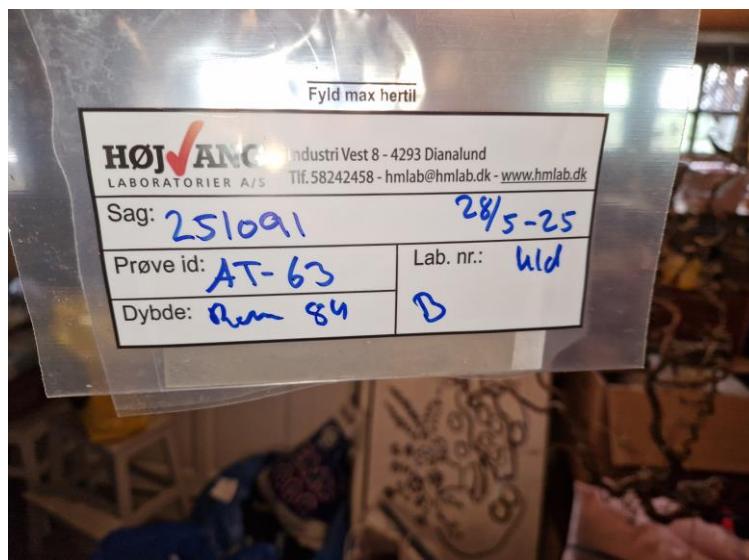
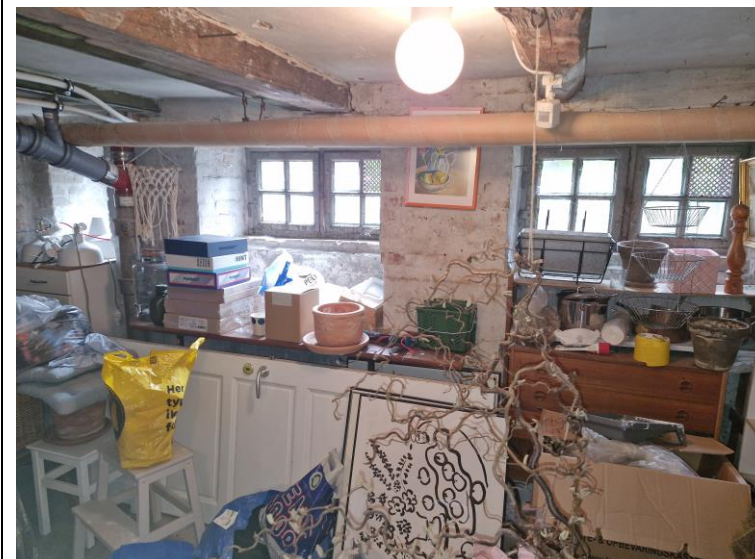
### Prøve AT -63

Kælderrum 84 beboer effekter.

Asbest

ip

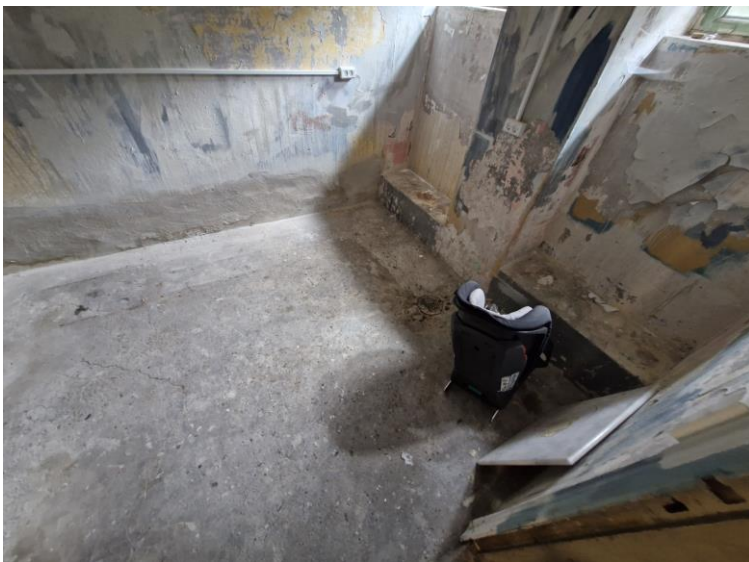
| <p><b>Prøve AT -64</b><br/>Kælderrum 73.</p> <p>Asbest <span style="float: right;">ip</span></p> | | |

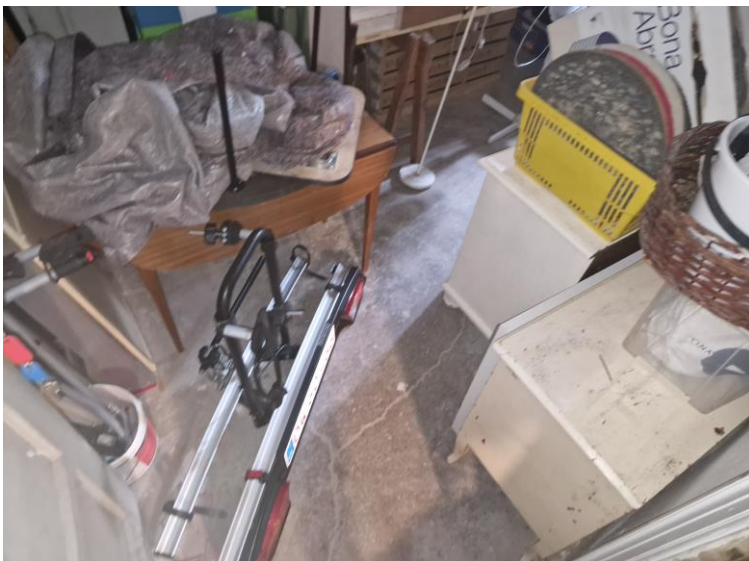
| <p><b>Prøve AT -65</b><br/>Kælderrum 87 gulv.</p> <p>Asbest <span style="float: right;">ip</span></p> | | |

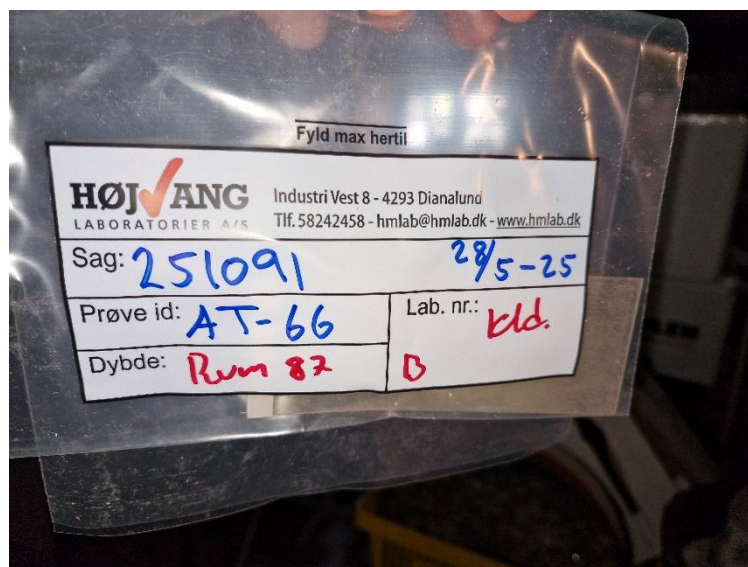
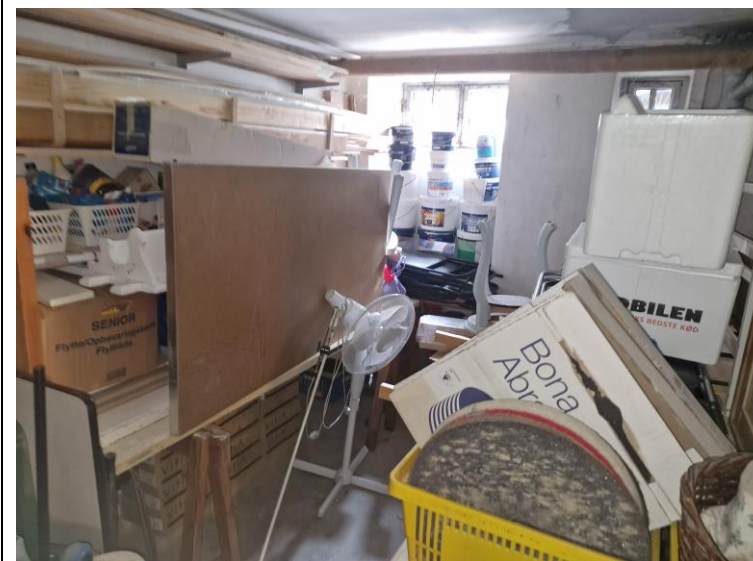
### Prøve AT -66

Kælderrum 87 beboer effekter.

Asbest

ip

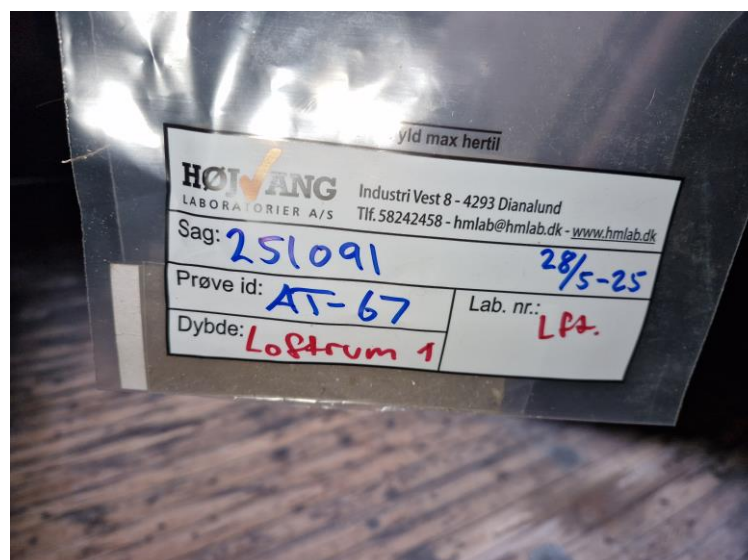
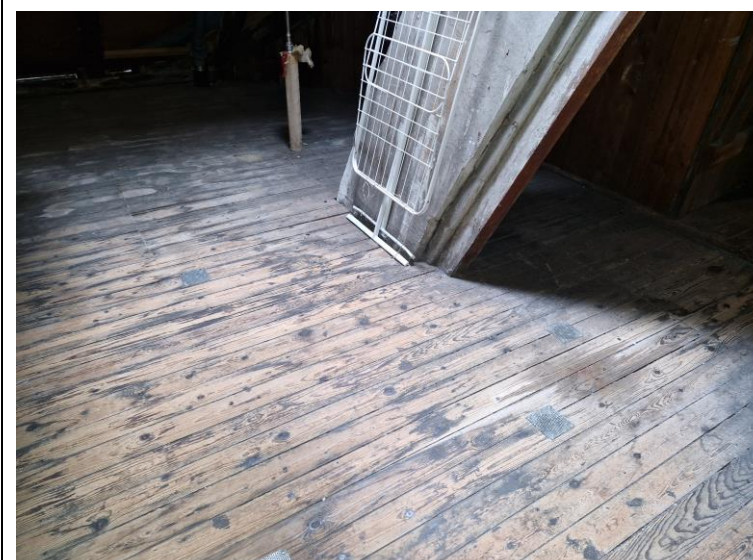
### Prøve AT -67

Loftrum 1 – Tørrerum.

Asbest

ip

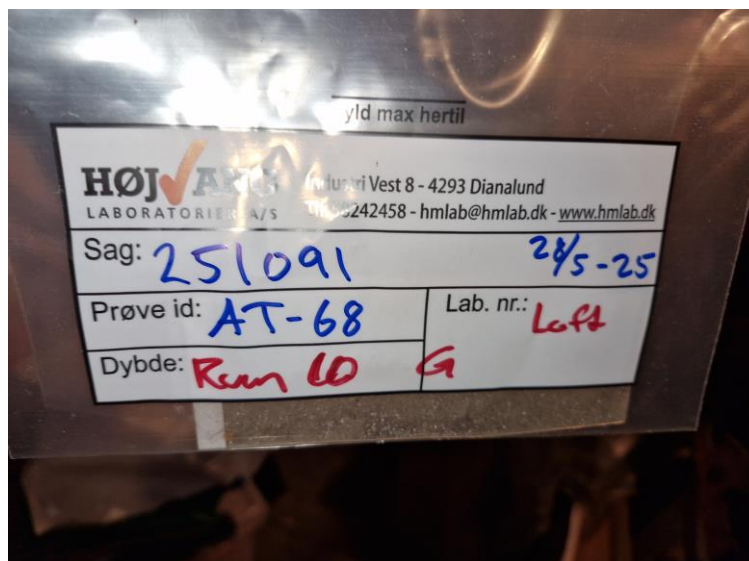
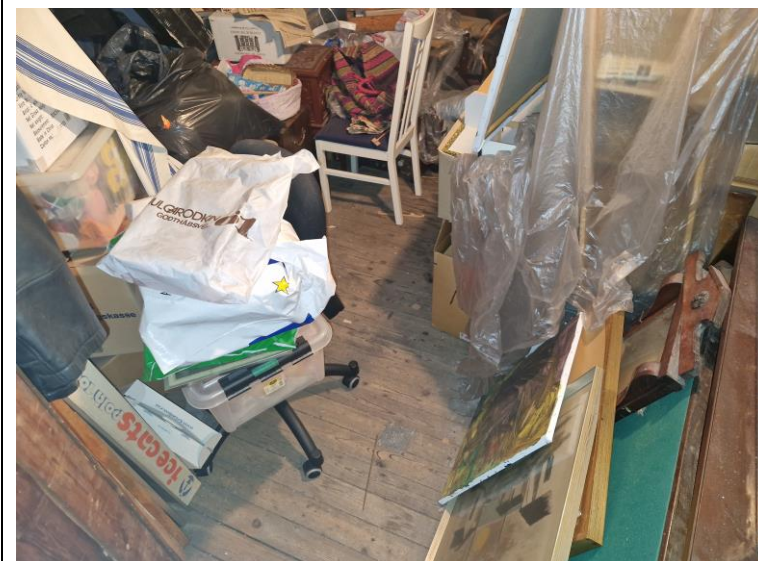
### Prøve AT -68

Loftrum 10 gulv.

Asbest

ip

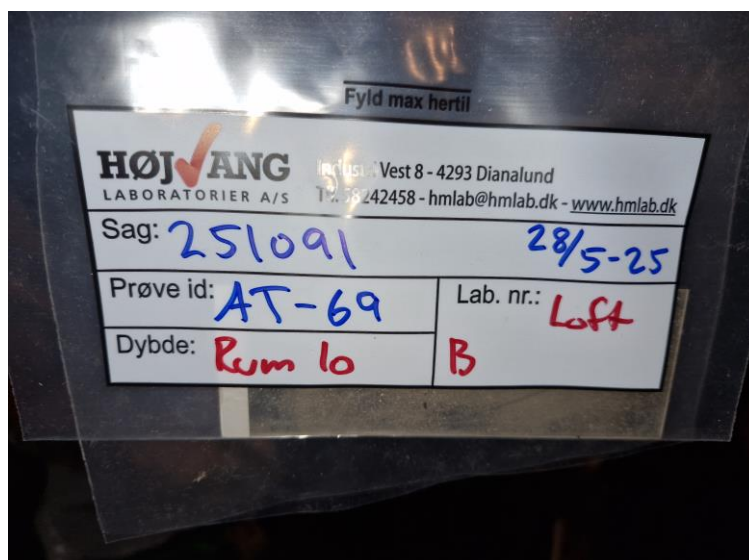
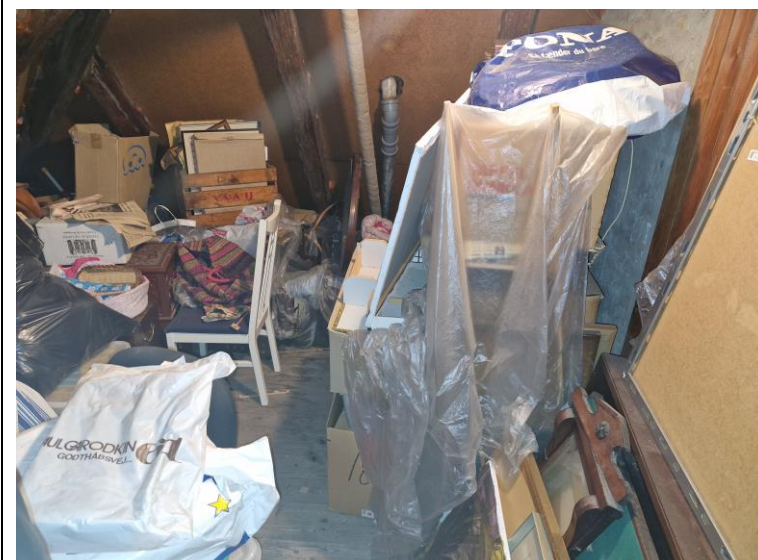
### Prøve AT -69

Loftrum 10 beboer effekter.

Asbest

ip

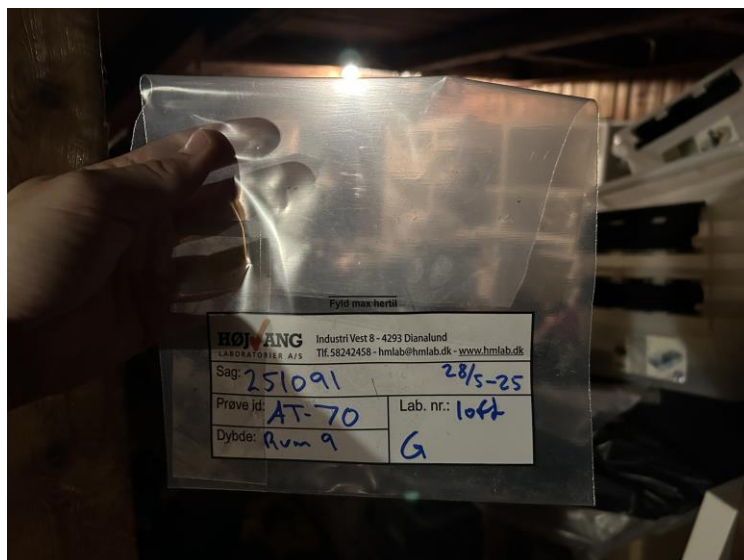
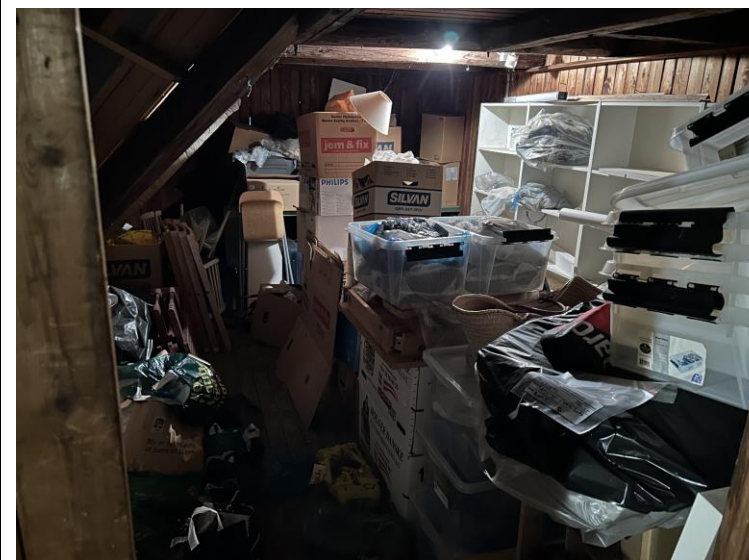
### Prøve AT -70

Loftrum 9 gulv.

Asbest

ip

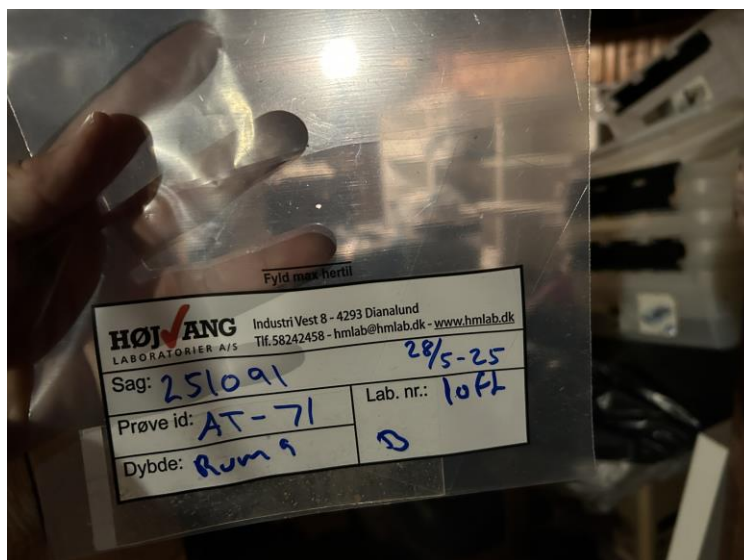
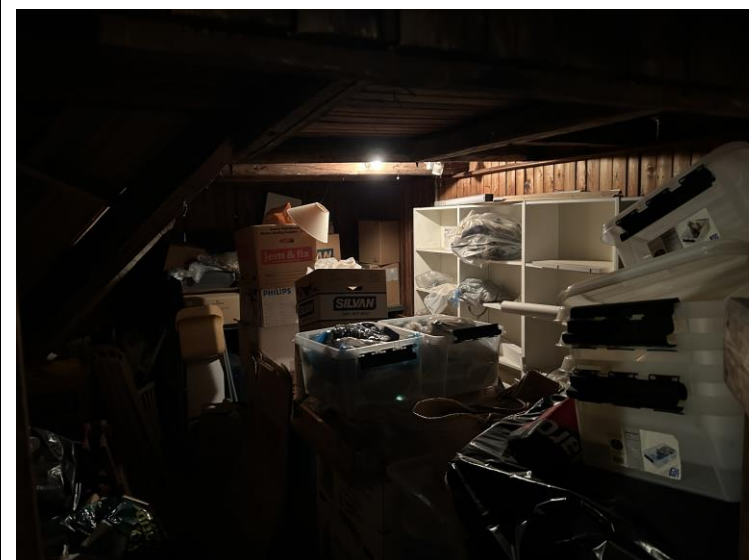
### Prøve AT -71

Loftrum 9 beboer effekter.

Asbest

Påvist

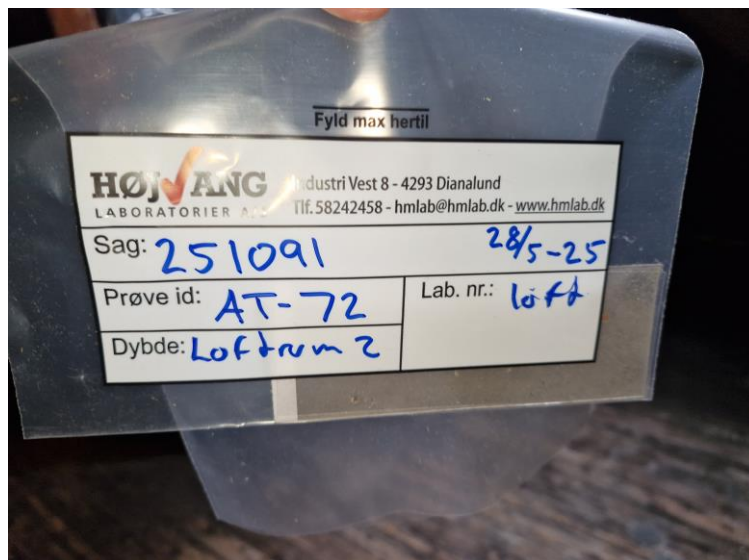
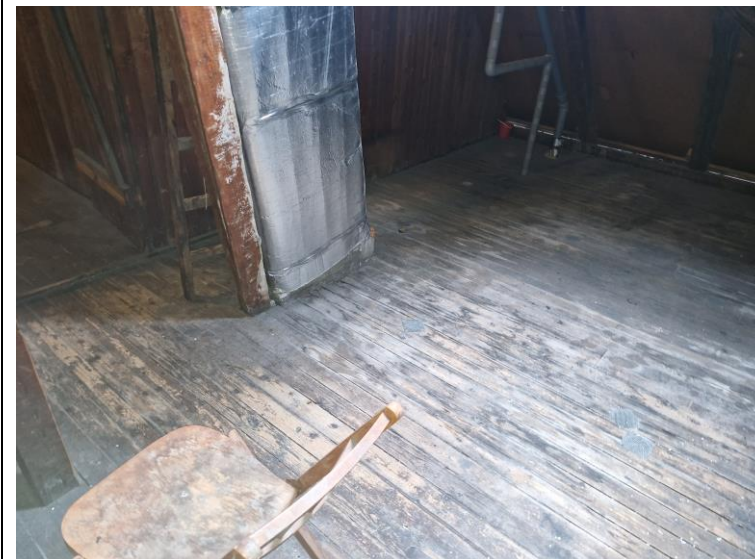
### Prøve AT -72

Loftrum 2 – Tørrerum.

Asbest

ip

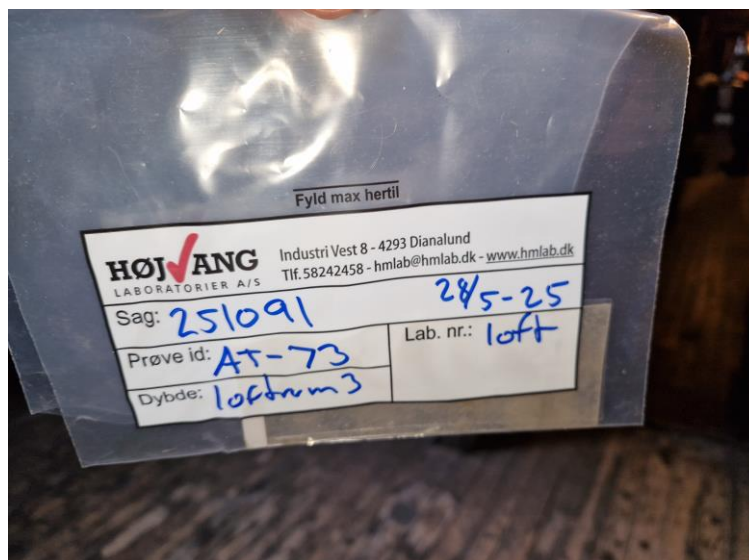
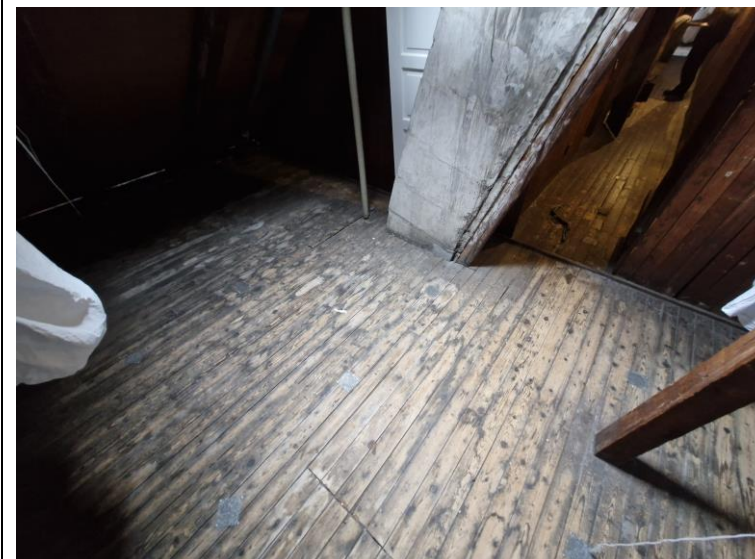
### Prøve AT -73

Loftrum 3 – Tørrerum.

Asbest

ip

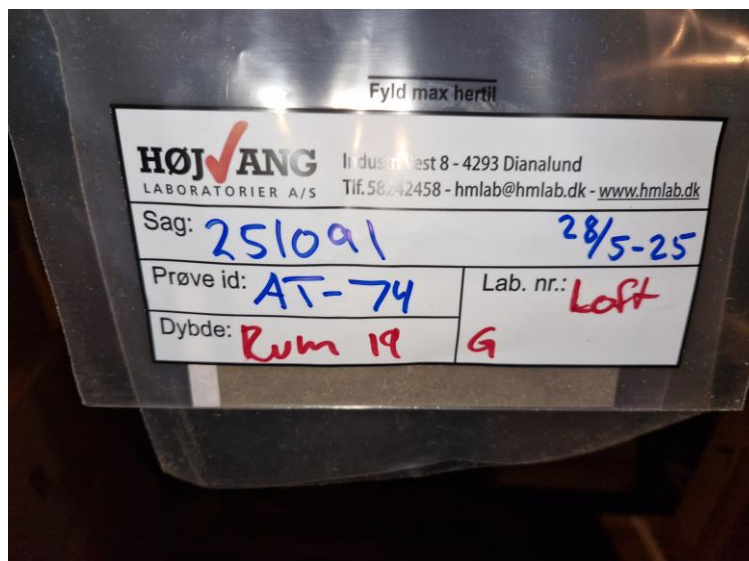
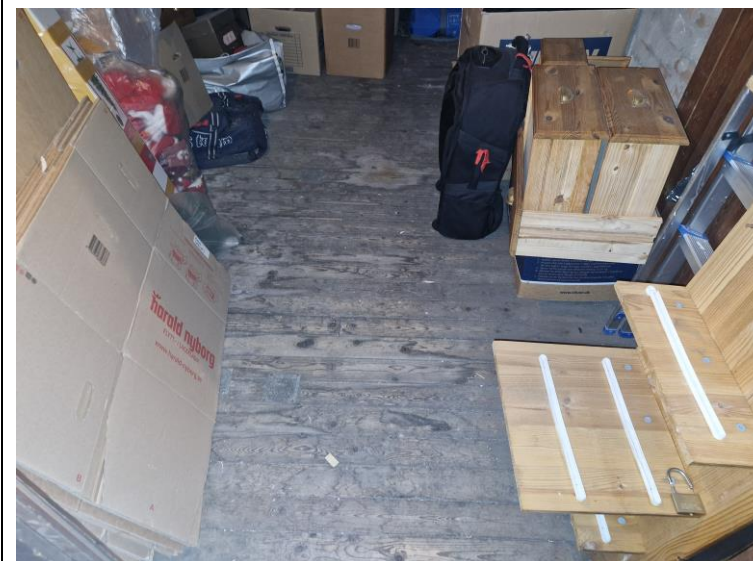
### Prøve AT -74

Loftrum 19 gulv.

Asbest

ip

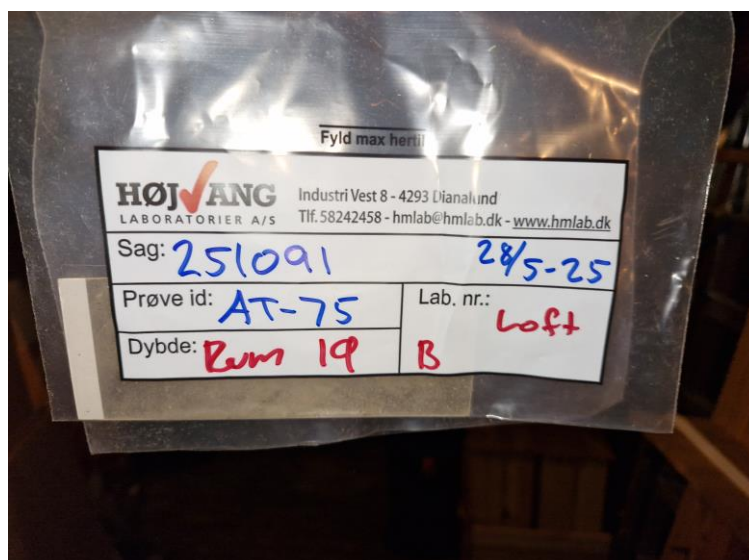
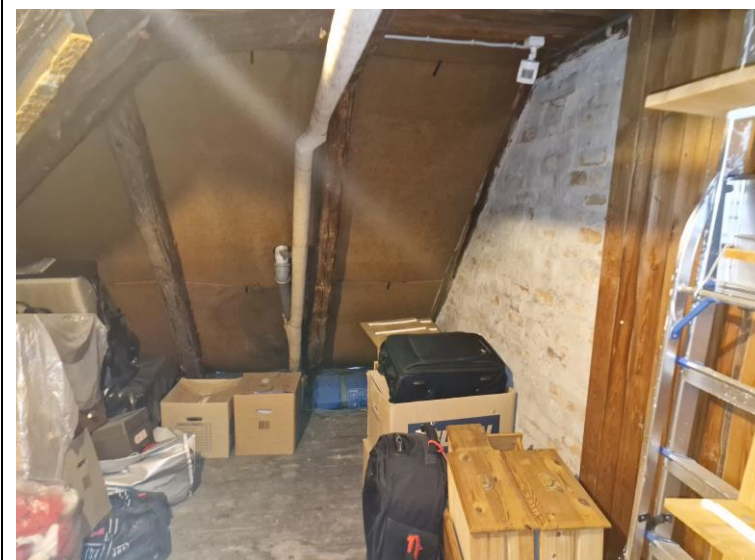
### Prøve AT -75

Loftrum 19 beboer effekter.

Asbest

ip

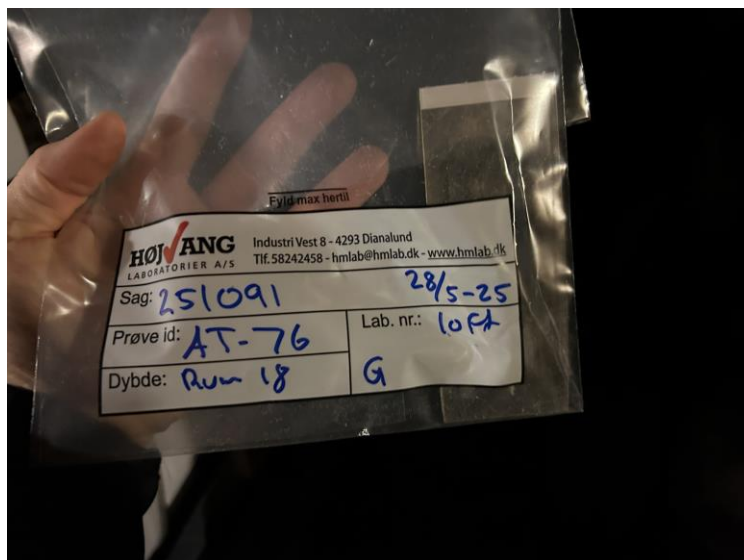
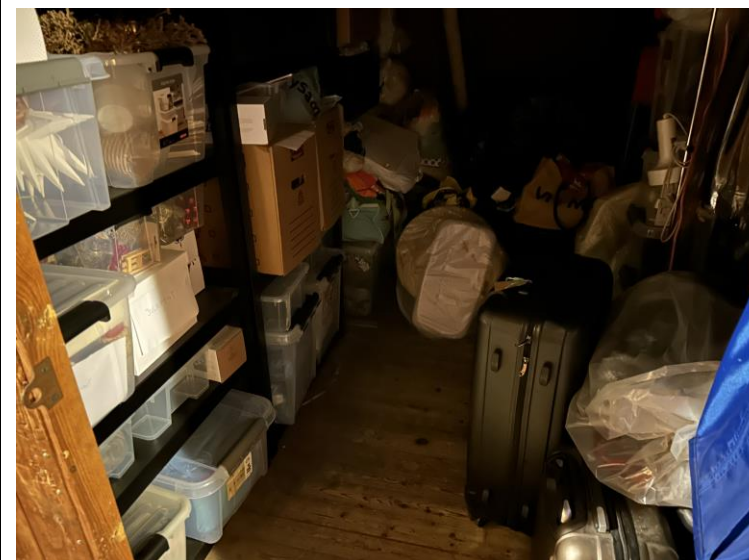
### Prøve AT -76

Loftrum 18 gulv.

Asbest

Påvist

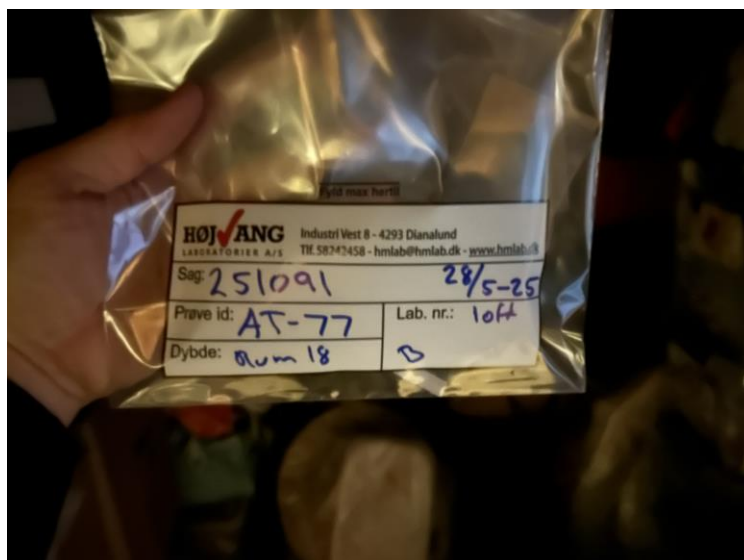
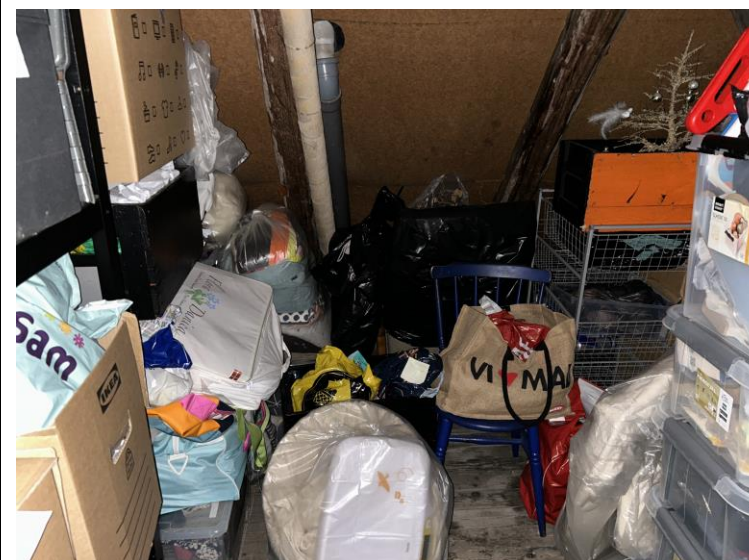
### Prøve AT -77

Loftrum 18 beboer effekter.

Asbest

Påvist
