## Undersøgelse for asbestspredning

Fuglebakkegaard  
1820 Frederiksberg

Dato: 10-06-2025  
Sag nr.: 251091  
Rev: 0  
Udarbejdet af: Kasper Heide  
Kvalitetssikret: Jonas Bergenholz

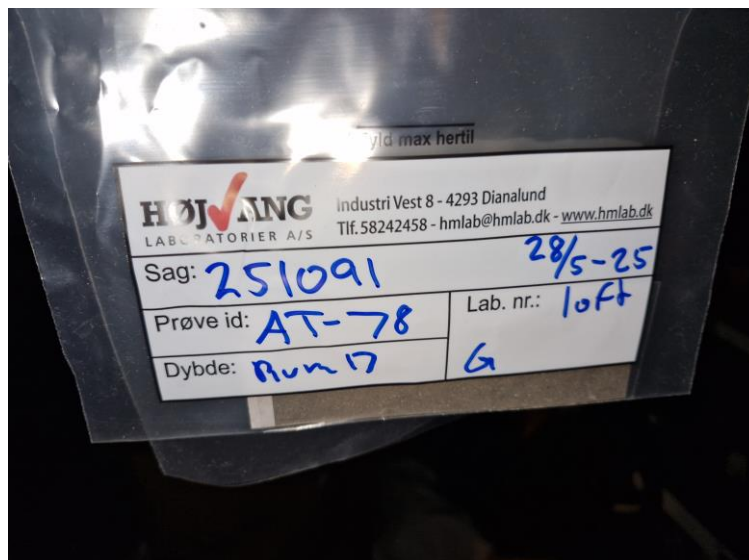
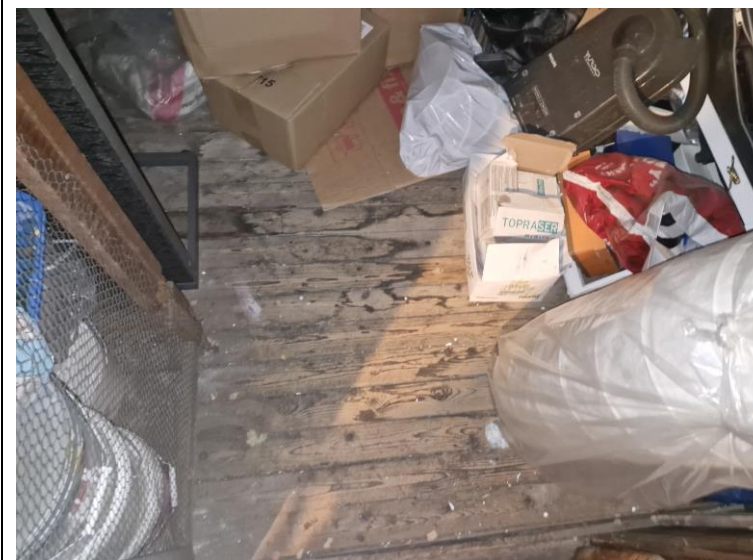
### Prøve AT -78

Loftrum 17 gulv.

Asbest

Påvist

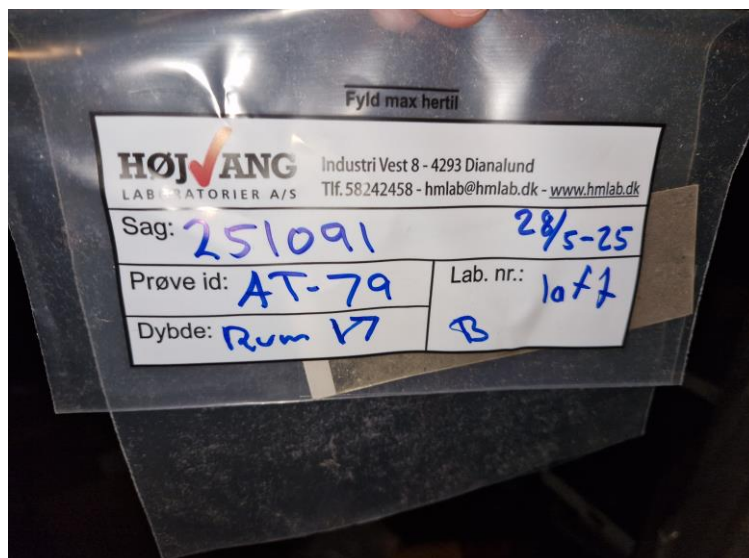
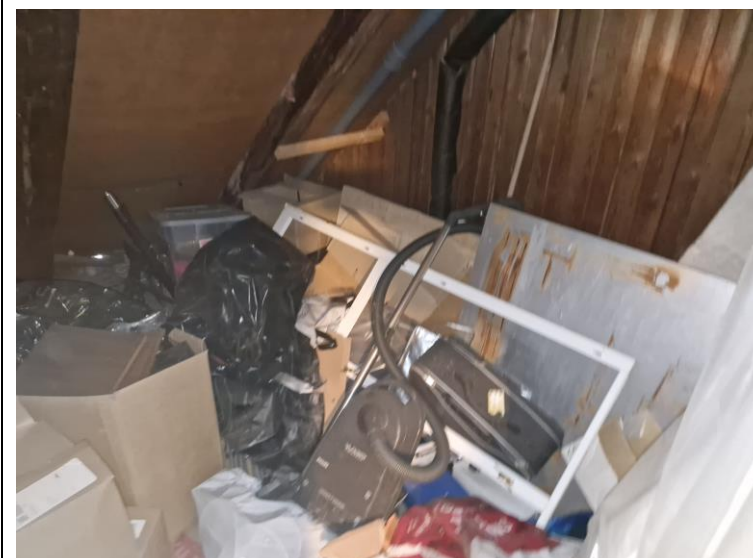
### Prøve AT -79

Loftrum 17 beboer effekter.

Asbest

Påvist

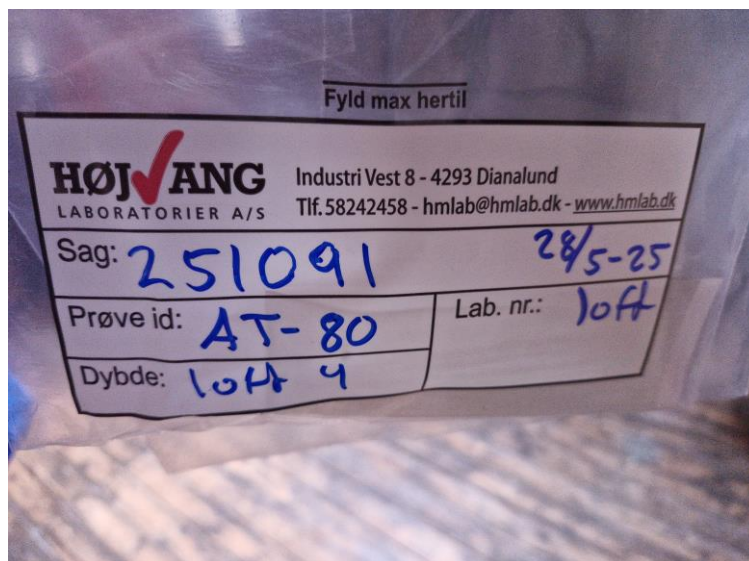
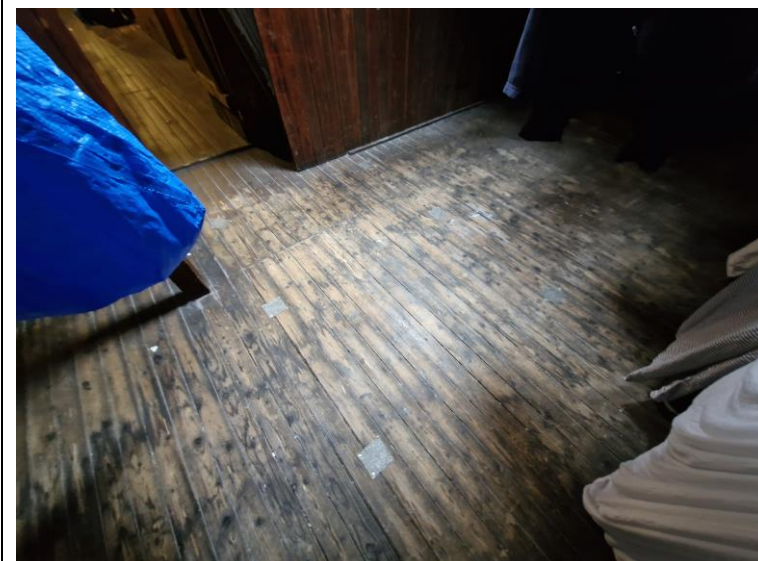
## Prøve AT -80

Loftrum 4 Tørrerum.

Asbest

Påvist

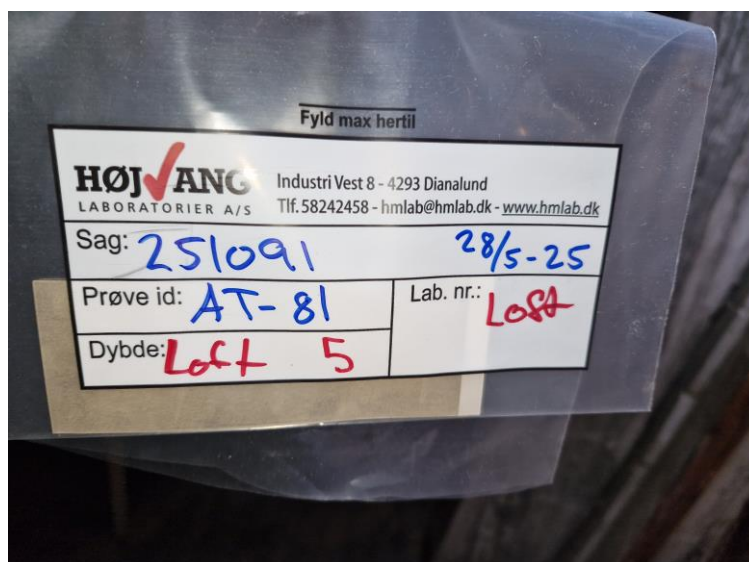
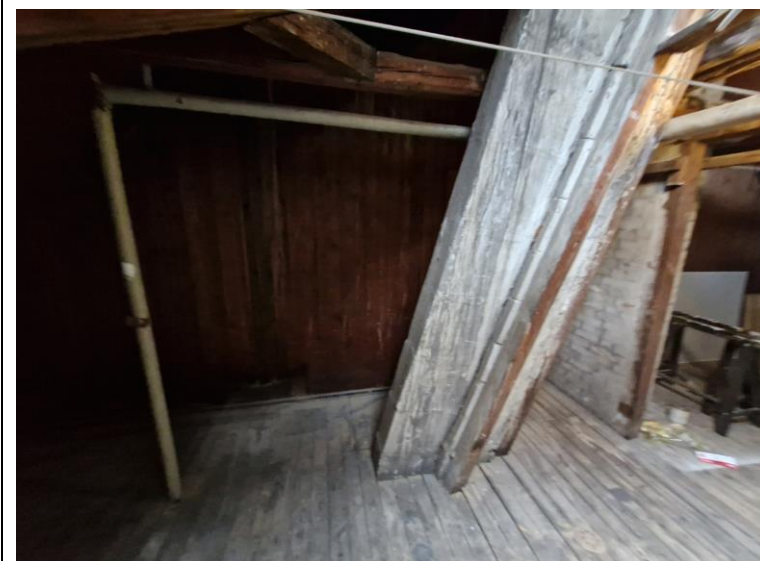
## Prøve AT -81

Loftrum 5 - Tørrerum.

Asbest

ip

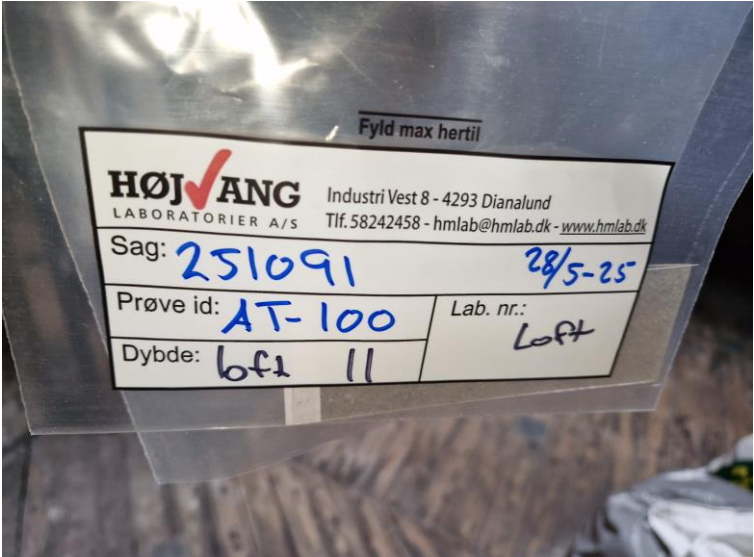
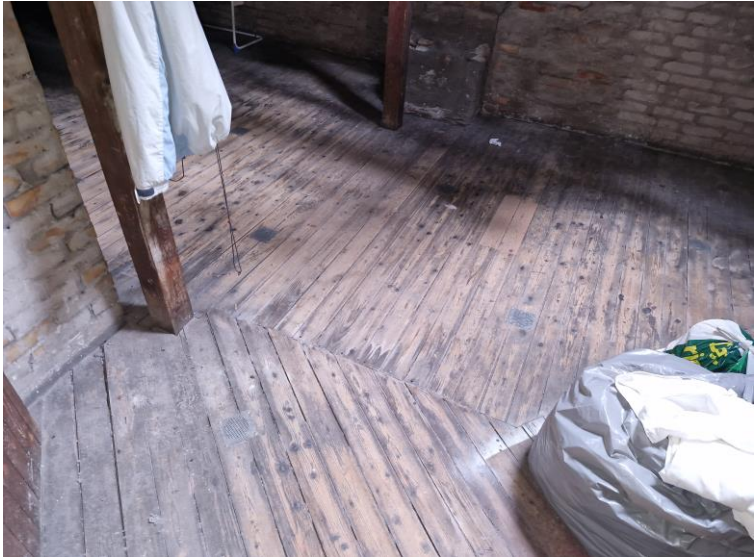
| <p><b>Prøve AT -100</b><br/>Loftrum 11 - Tørrerum</p> <p>Asbest <span style="float: right;">ip</span></p> | | |

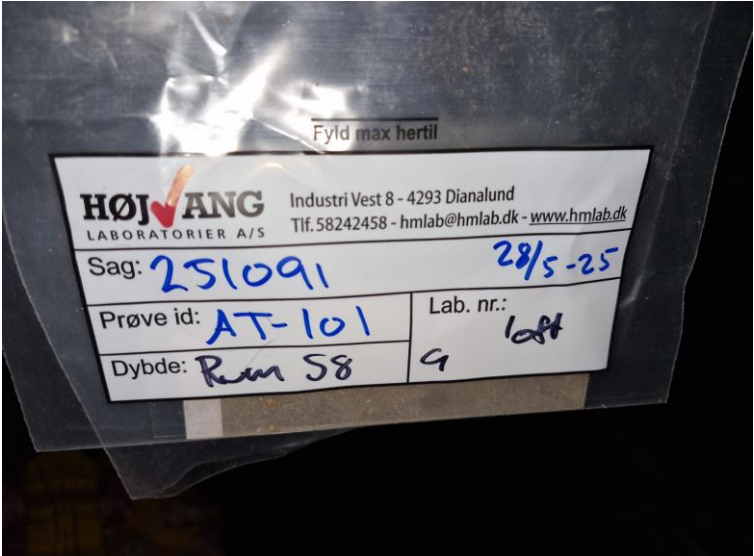
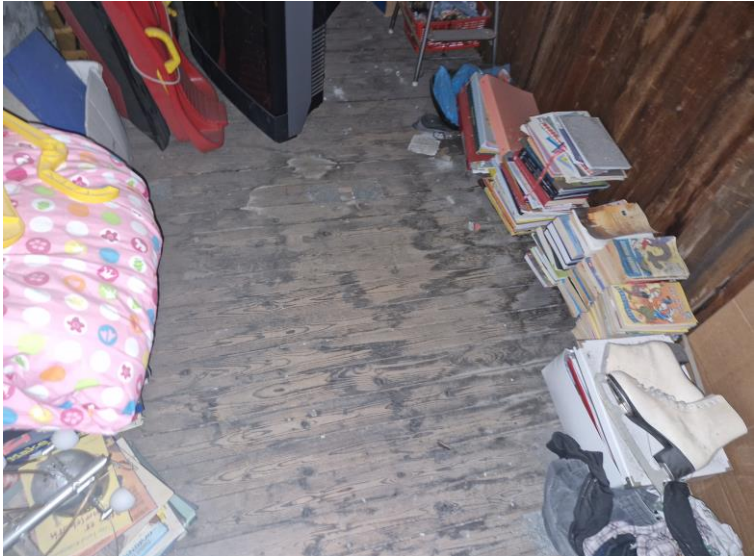
| <p><b>Prøve AT -101</b><br/>Loftrum 58 gulv.</p> <p>Asbest <span style="float: right;">ip</span></p> | <p>Udtagningssted.</p> | <p>Placering.</p> |

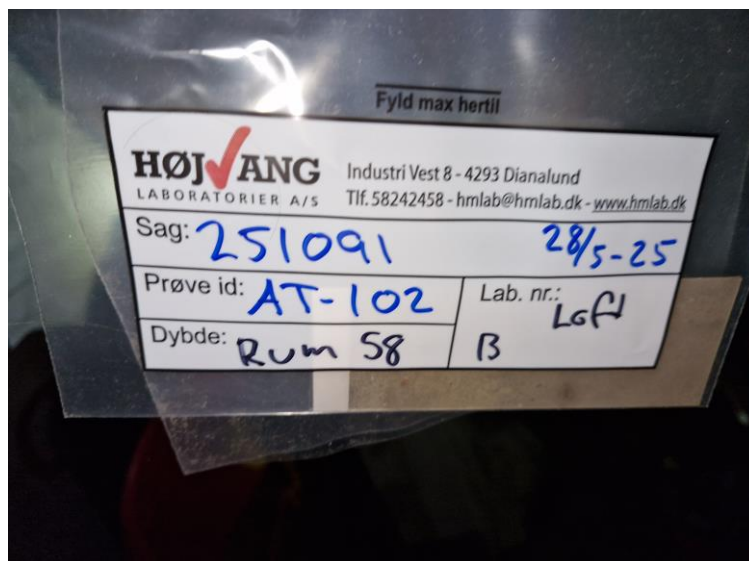
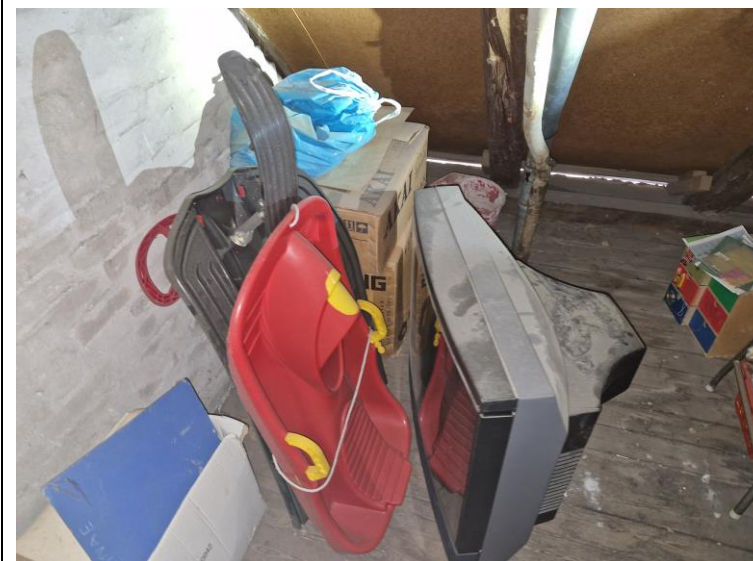
## Prøve AT -102

Loftrum 58 beboer effekter.

Asbest

Påvist

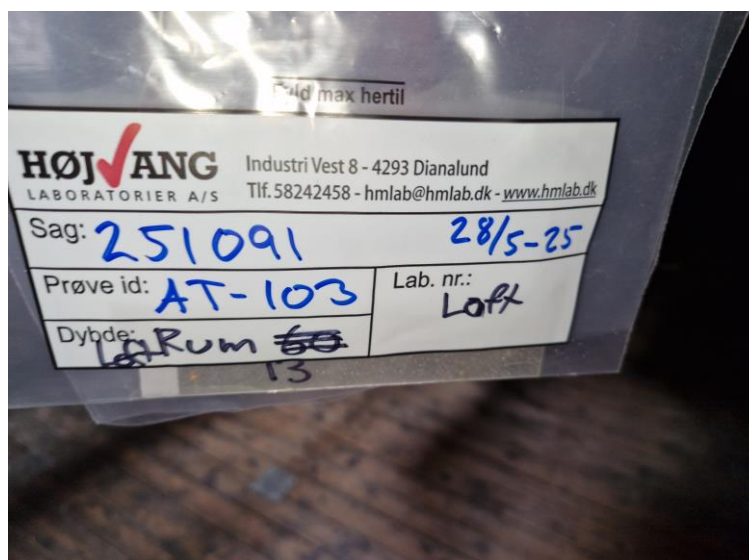
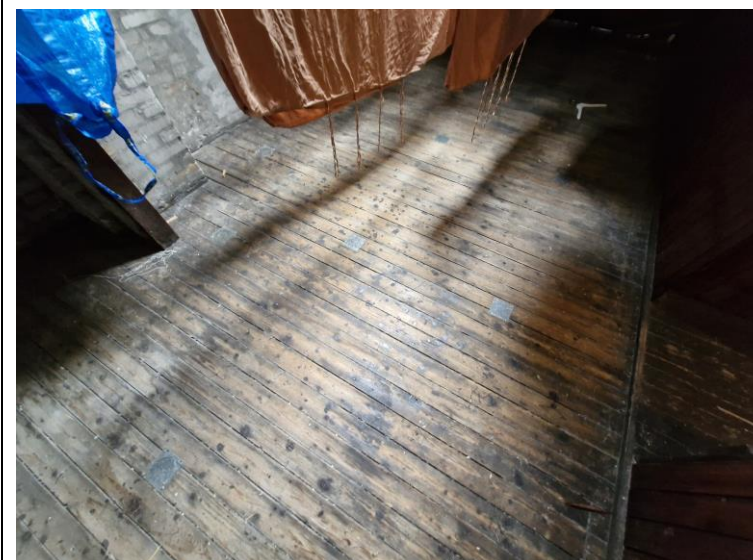
Asbest

ip

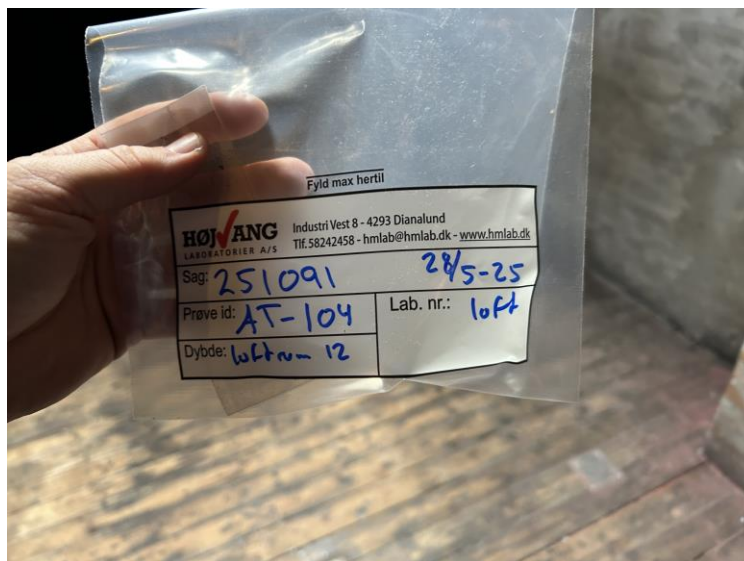
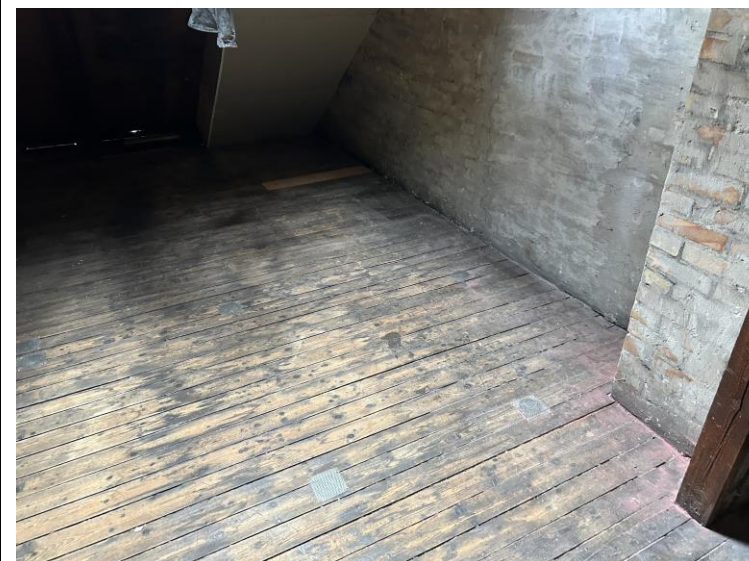
### Prøve AT -104

Loftrum 12 - Tørrerum

Asbest

ip

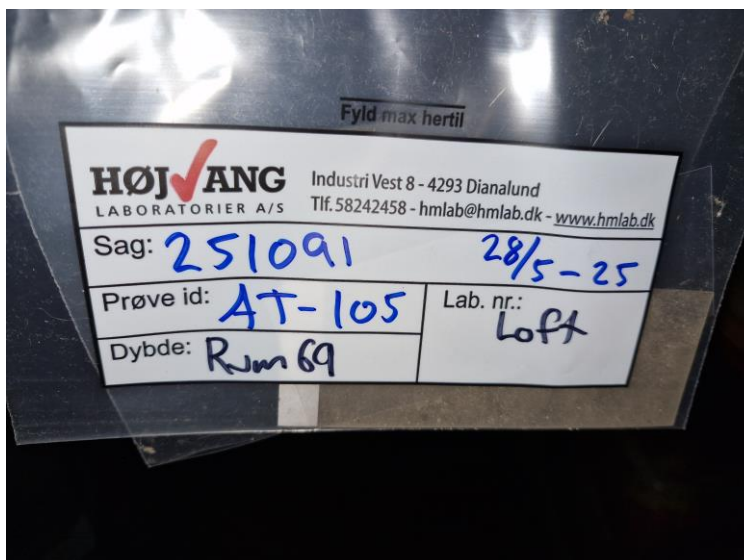
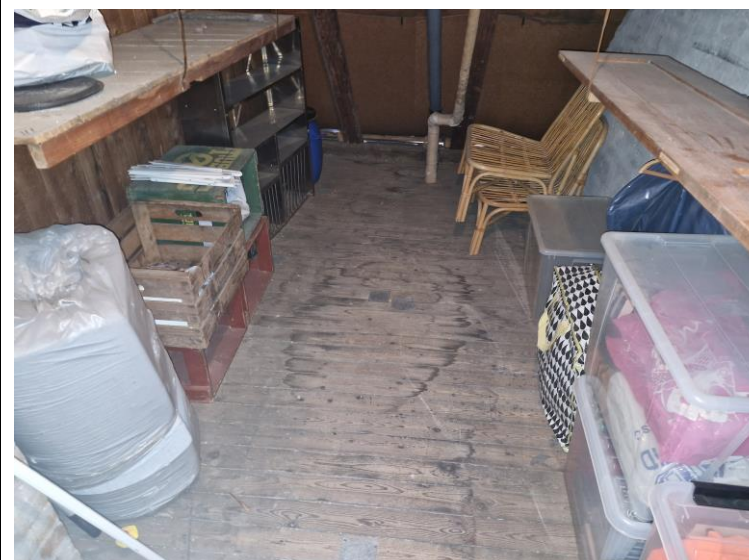
### Prøve AT -105

Loftrum 69.

Asbest

ip

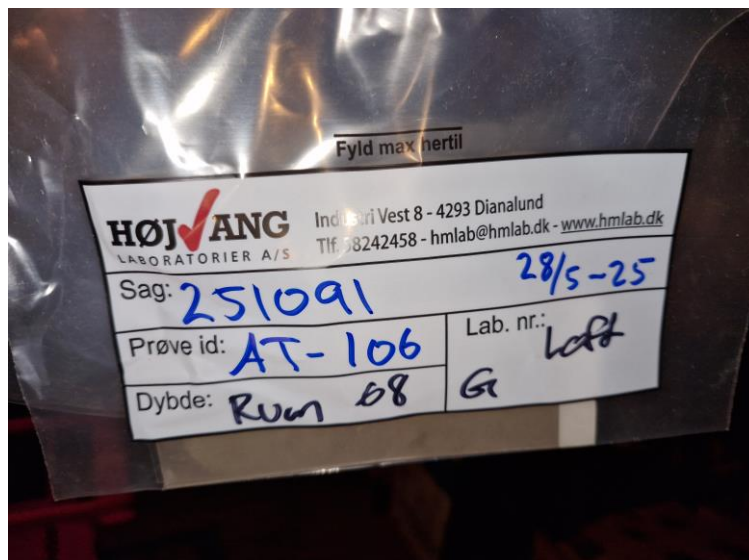
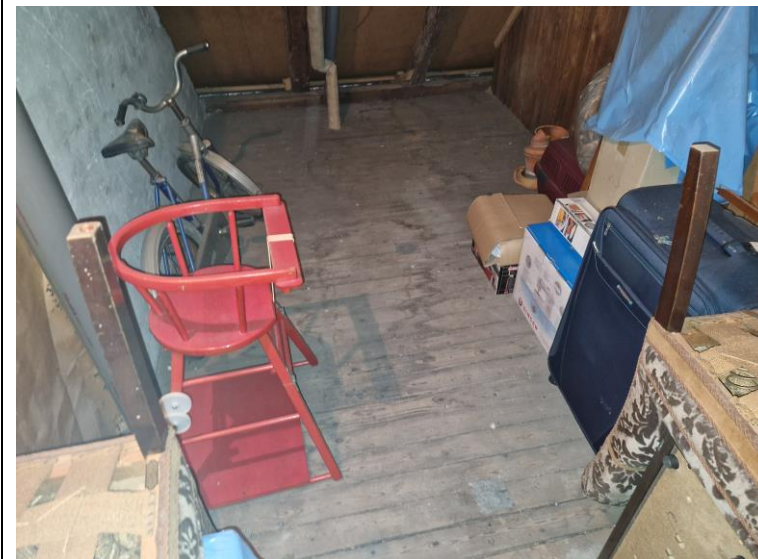
### Prøve AT -106

Loftrum 68 gulv.

Asbest

ip

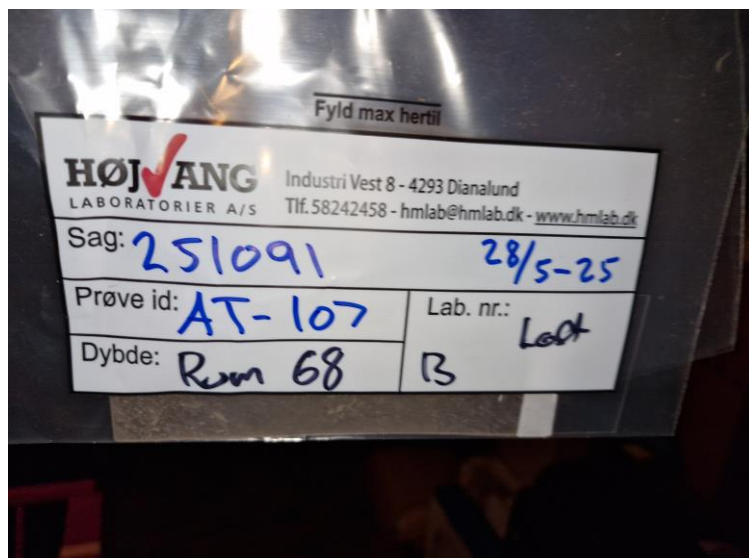
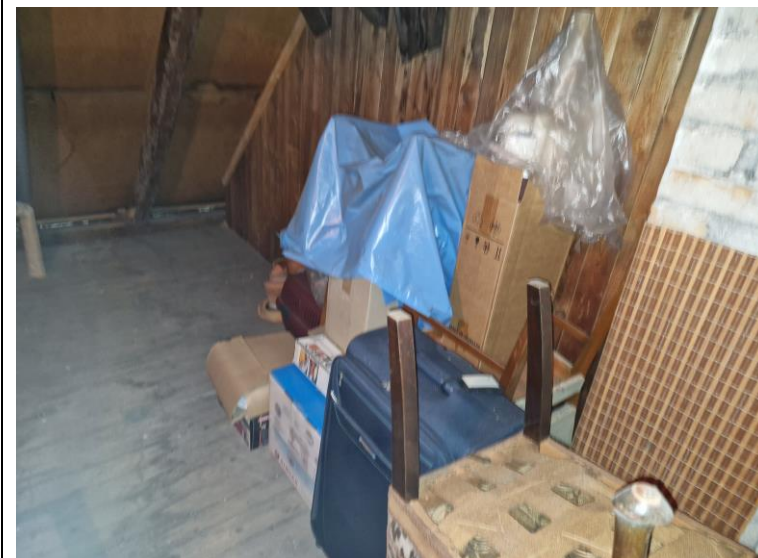
### Prøve AT -107

Loftrum 68 beboer effekter.

Asbest

ip

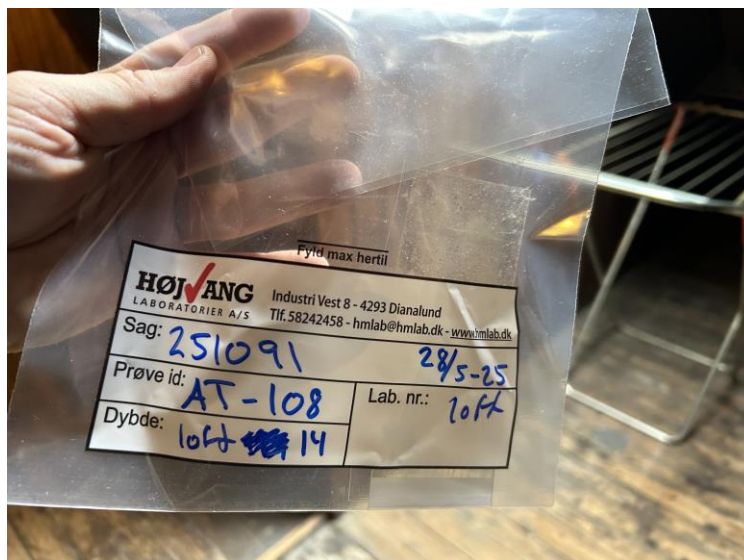
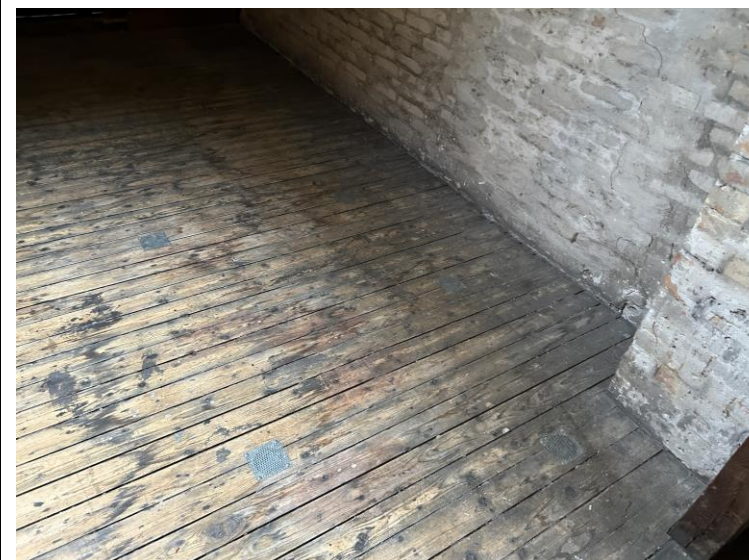
### Prøve AT -108

Loftrum 14 - Tørrerum

Asbest

ip

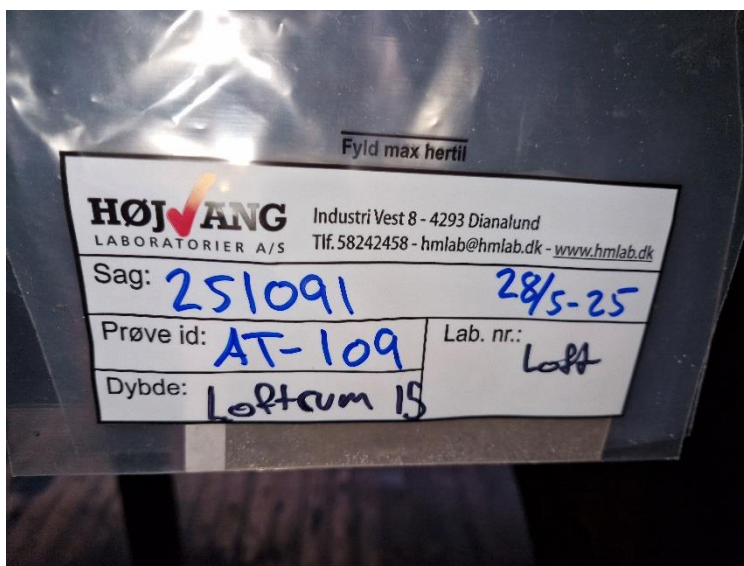
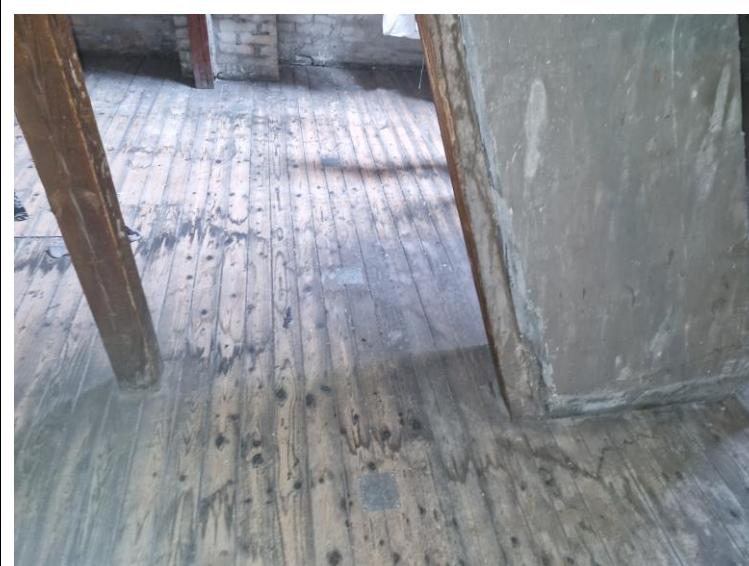
### Prøve AT -109

Loftrum 15 - Tørrerum

Asbest

ip

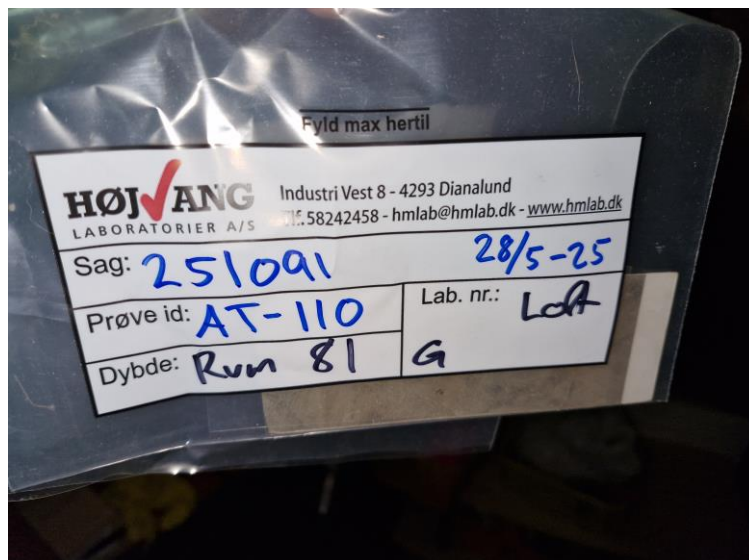
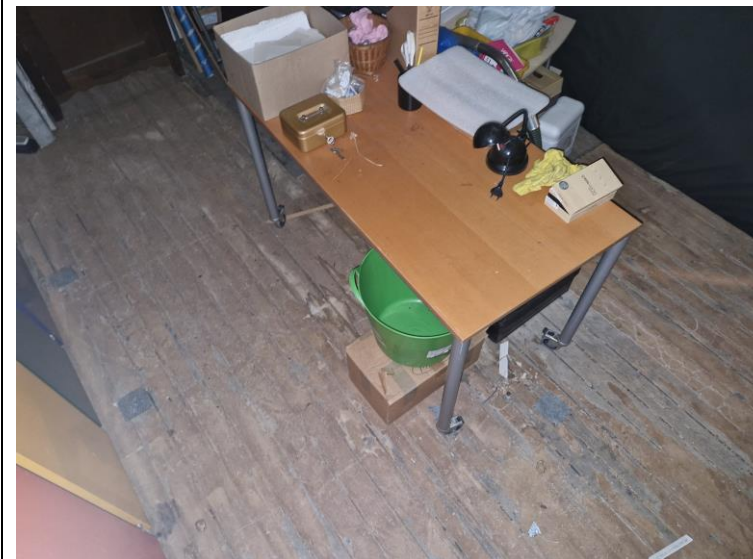
## Prøve AT -110

Loftrum 81 gulv.

Asbest

Påvist

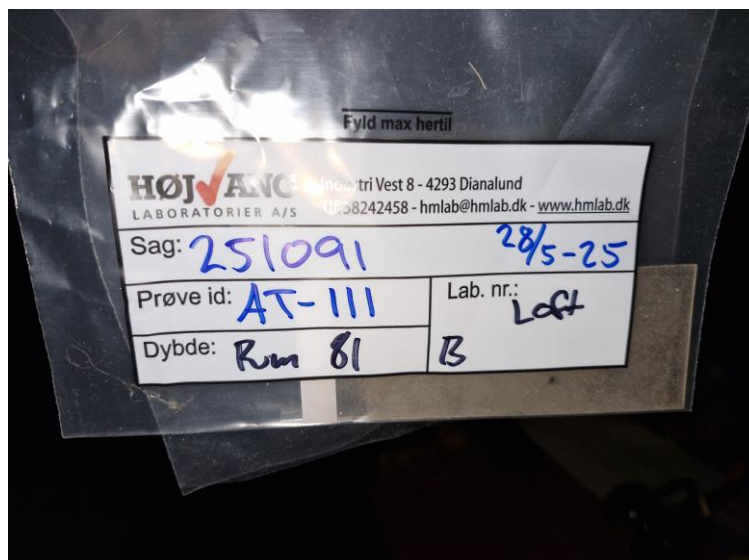
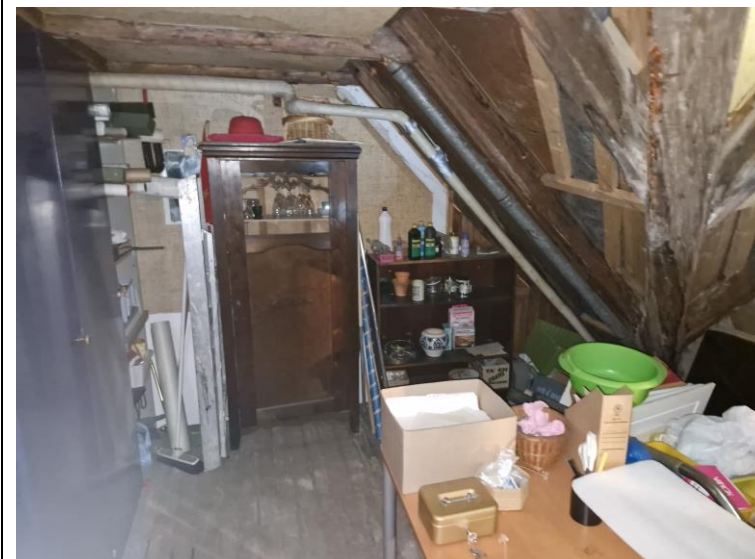
## Prøve AT -111

Loftrum 81 beboer effekter.

Asbest

ip

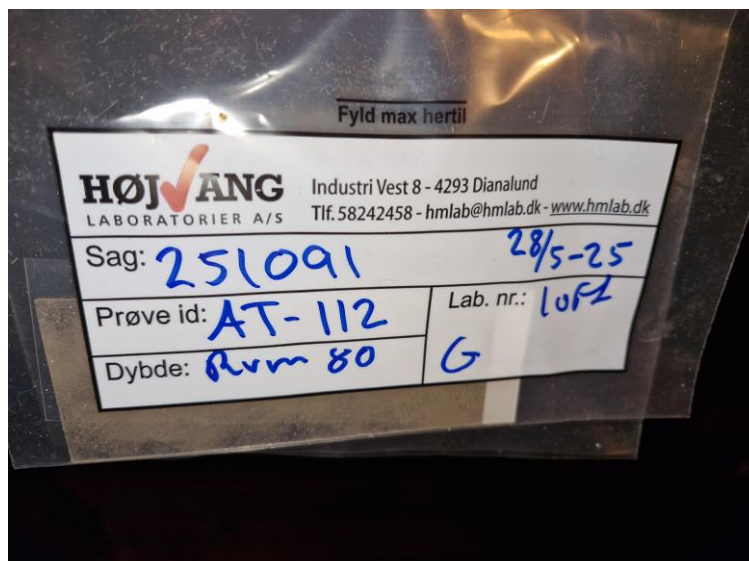
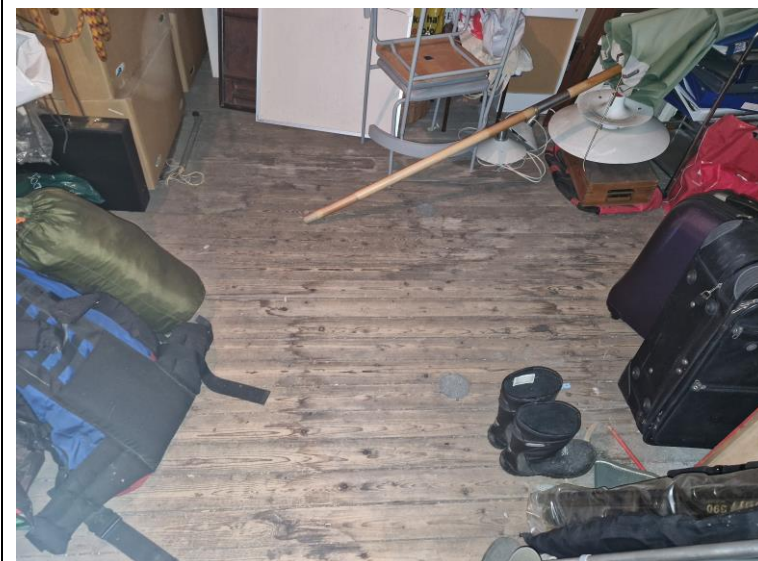
### Prøve AT -112

Loftrum 80 gulv.

Asbest

ip

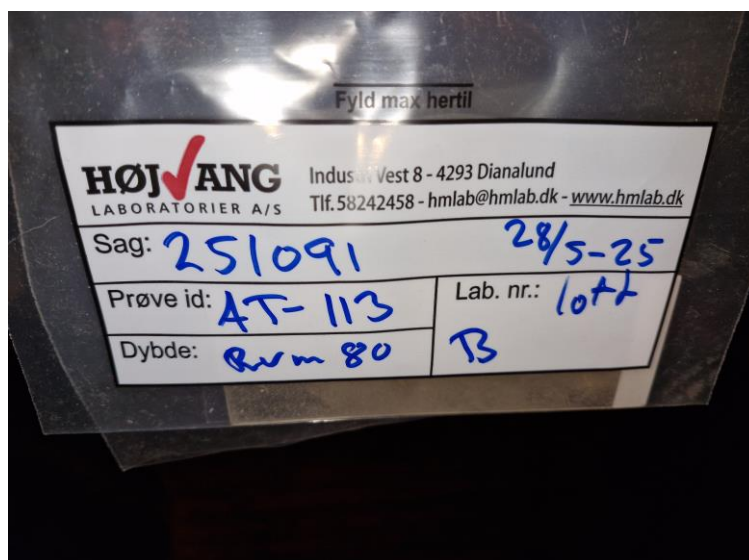
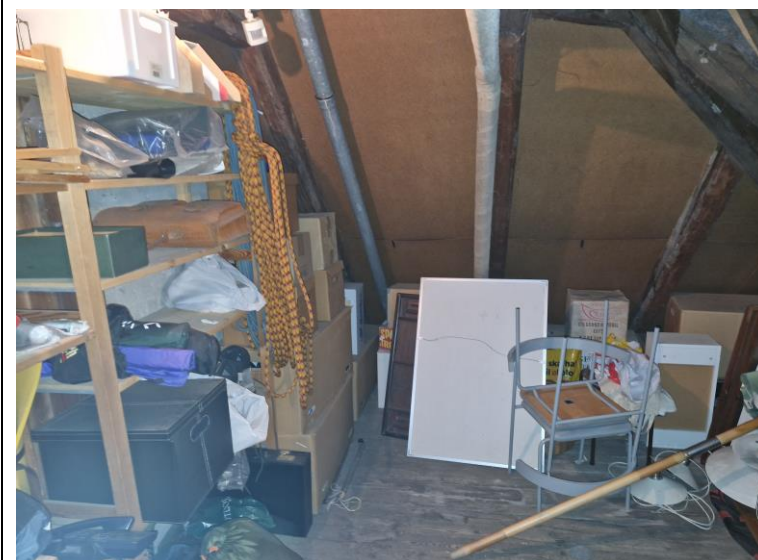
### Prøve AT -113

Loftrum 80 beboer effekter.

Asbest

ip

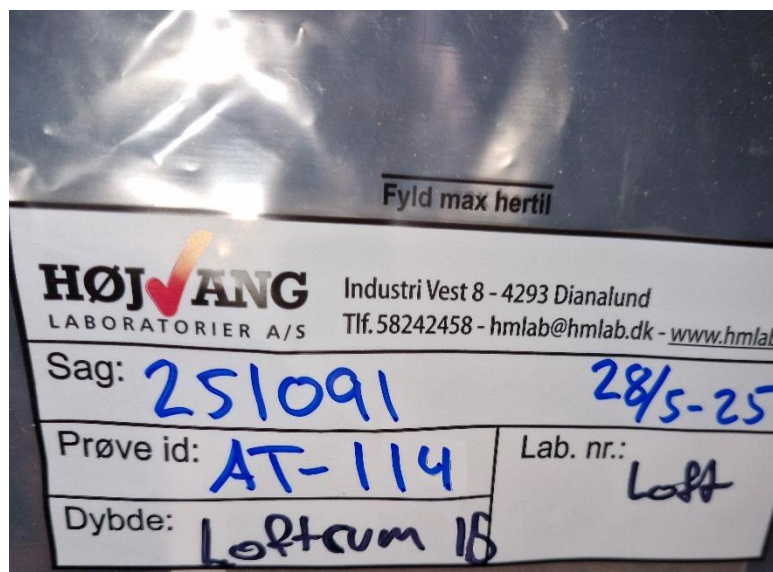
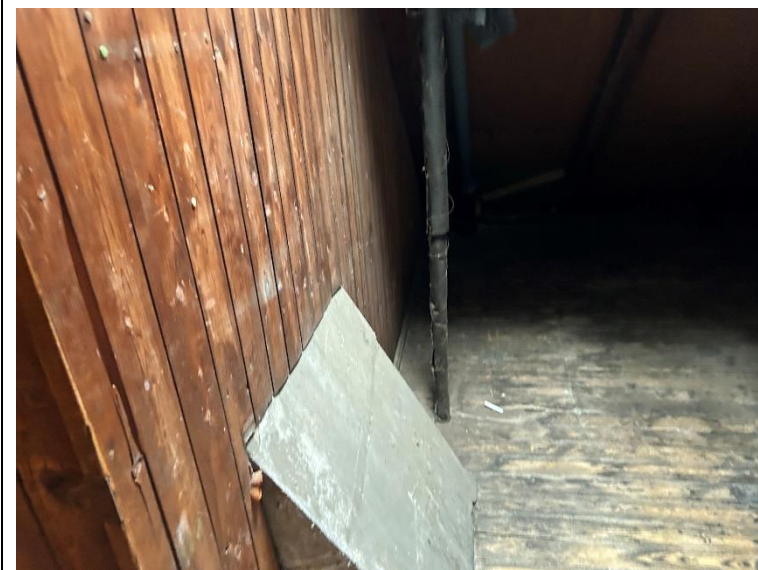
### Prøve AT -114

Loftrum 16 - Tørrerum

Asbest

ip

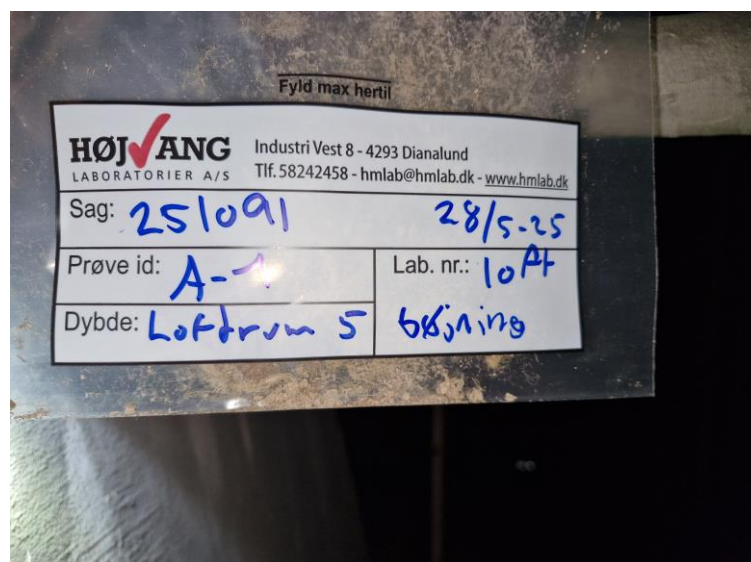
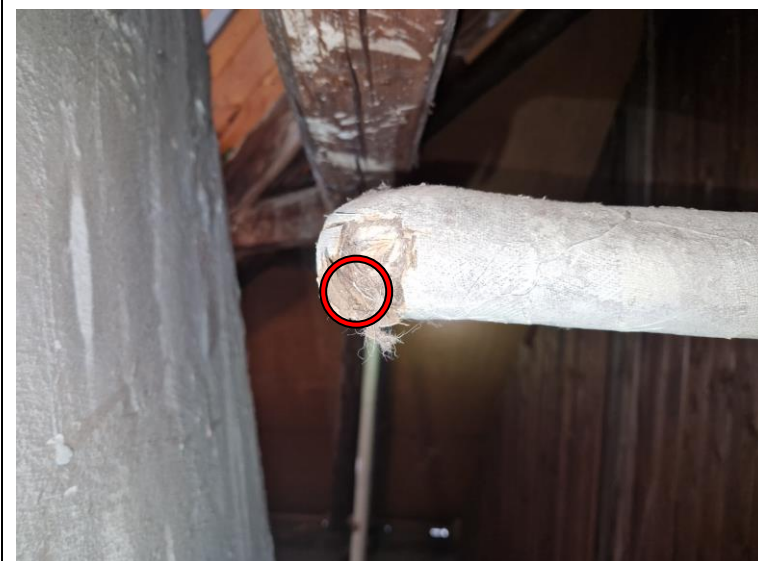
### Prøve A -1

Loftrum 5 rørbojning.

Asbest

Påvist

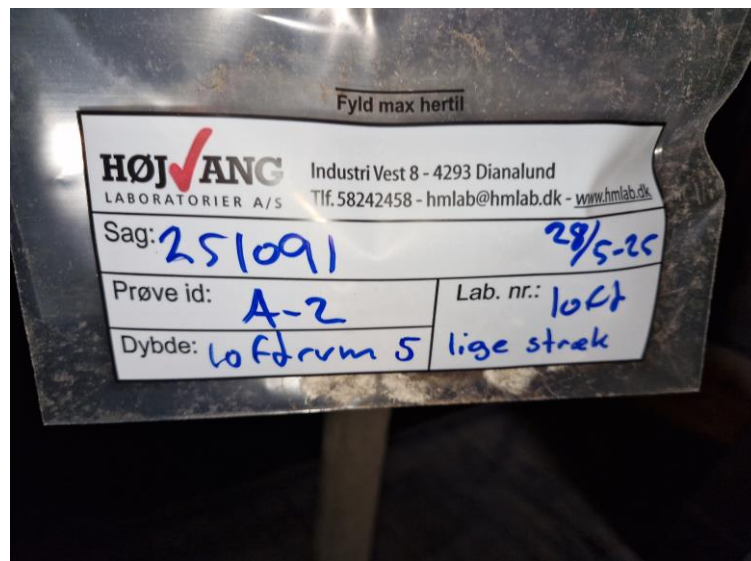
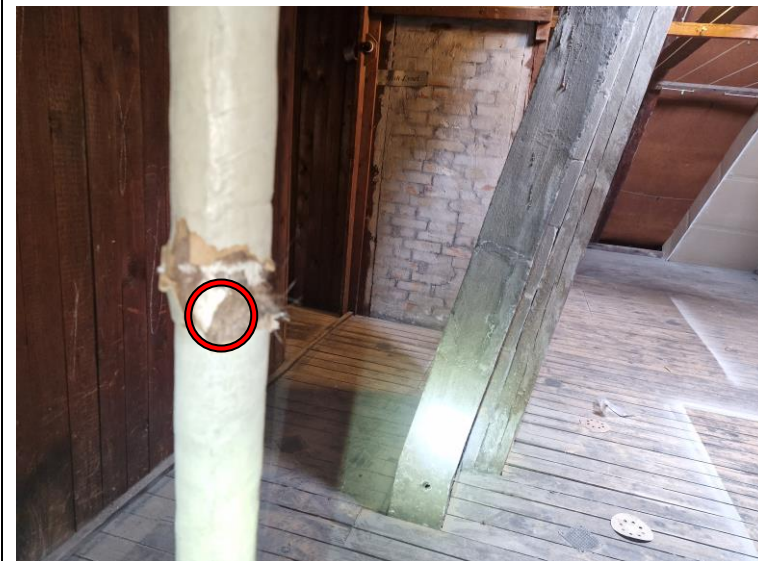
## Prøve A -2

Loftrum 5 lige rør.

Asbest

Påvist
